REVITALISATION DU CENTRE BOURG

Charte qualité vitrines commerciales
Secteur rue Jean Jacques Rousseau

D. NOËL, architecte conseiller

ANALYSE
Façades au Nord de la
rue
J.J.Rousseau

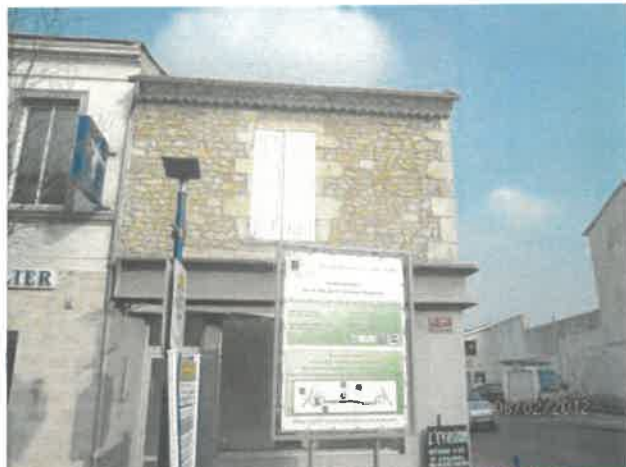
Parcelle 249
 Immeuble pierres joints creux ciment gris
 Corniche génoise
 Soubassement enduit peinture grise
 Coiffé par un bandeau saillant en ciment moulé

MAUVAIS ETAT

Soubassement à reprendre

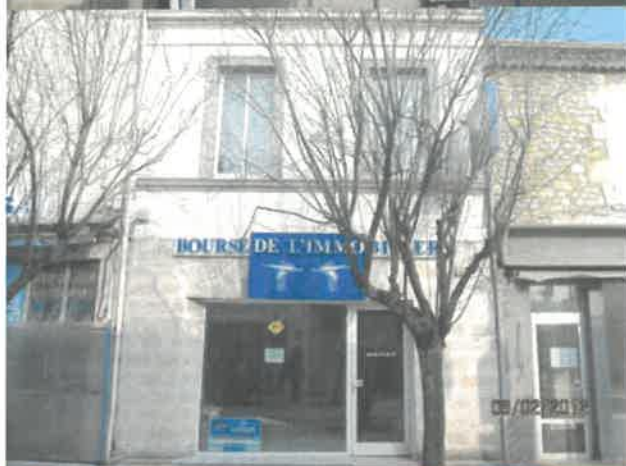
Parcelle 250
 Immeuble pierres étage peint blanc
 Corniche pierres
 Soubassement pierres de placage
 Bandeau intermédiaire peint en gris
 Moulures encadrement fenêtres peintes

BON ETAT

RETROUVER LES COULEURS D'ORIGINE enduit et moulures

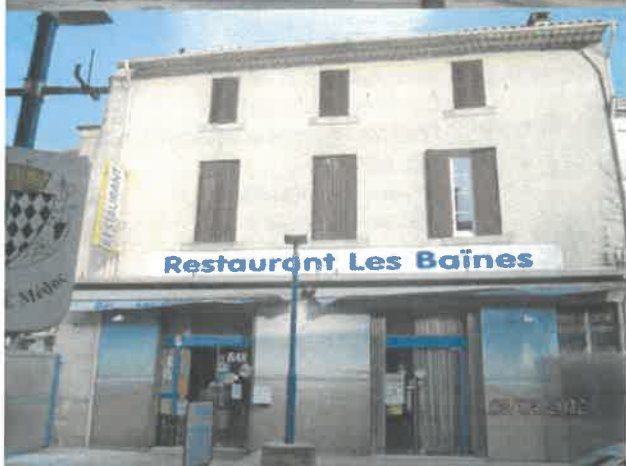
Parcelle 251
 Immeuble pierres étages enduits
 Corniche génoise
 Volets bois peints
 Soubassement décorés ouvertures non alignées avec l'étage.
 Enseigne peinte sur mur non calepinée sur les ouvertures
 Bannes en deux parties non symétriques
 Moulures encadrement fenêtres peintes

BON ETAT

FACADE ETAGE à reprendre enseigne plus discrète

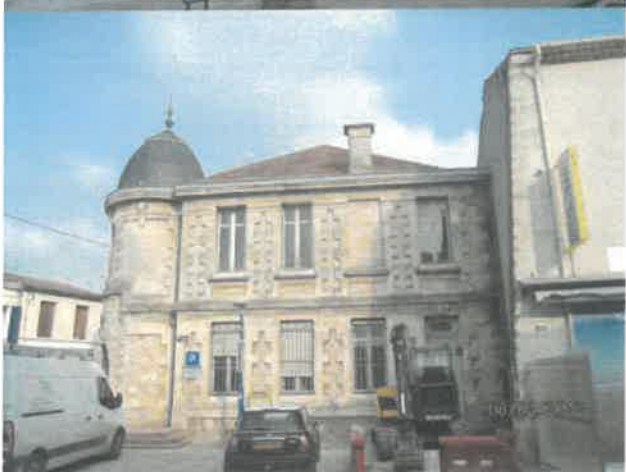
Parcelle 252
 Immeuble pierres encadrement pierres de taille saillante
 Corniche pierres
 Tourelle d'angle

BON ETAT

FACADE à nettoyer

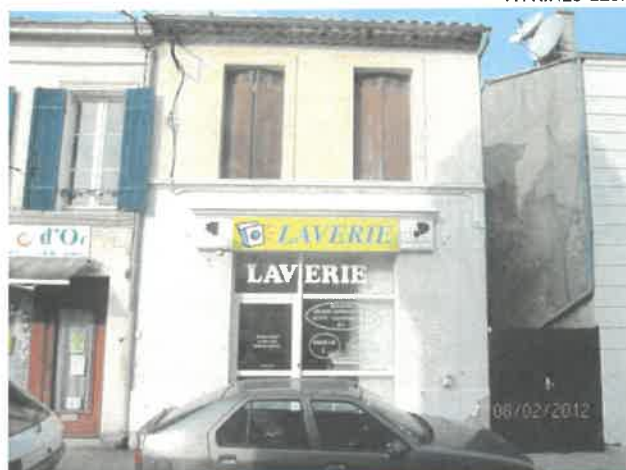
Parcelle 277
Immeuble pierres encadrement fenêtres saillants
Génoise
Volets bois peints
Comiche intermédiaire
Soubassement enduit peint

ETAT MOYEN

FACADE à nettoyer
Vitrine à élargir aux tableaux des fenêtres d'étage

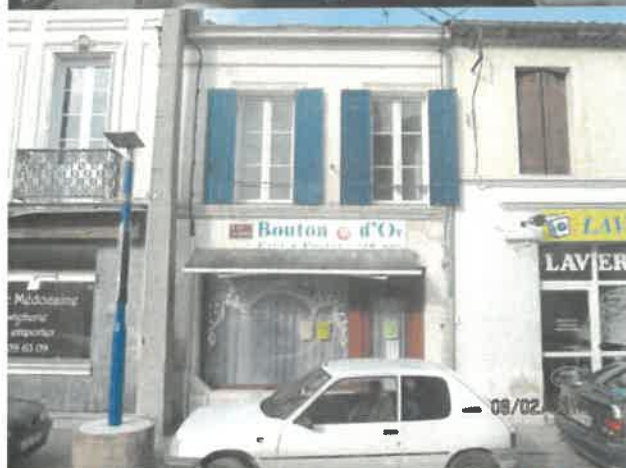
Parcelle 278
Immeuble pierres fenêtres encadrement pierres moulurés saillante
Comiche pierres
Volets bois peints
Comiche intermédiaire
Soubassement vitrine décalée par rapport aux fenêtres
Marquise sans rapport au style de la façade

ETAT MOYEN

FACADE supprimer la marquise actuelle

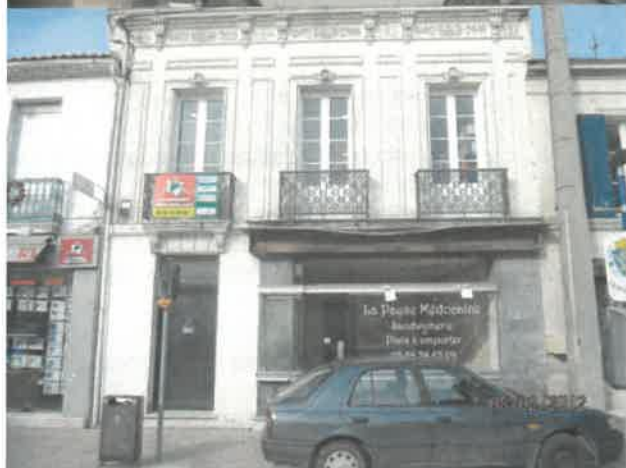
Parcelle 279
Immeuble pierres peintes
Comiche pierres sculptée
Fenêtres encadrement pierres de taille moulurée avec petit médaillon
Balcons de fenêtres fer forgé
Soubassement sans rapport avec l'étage
Coffre de volet roulant usagé

IMMEUBLE REMARQUABLE

FACADE à nettoyer

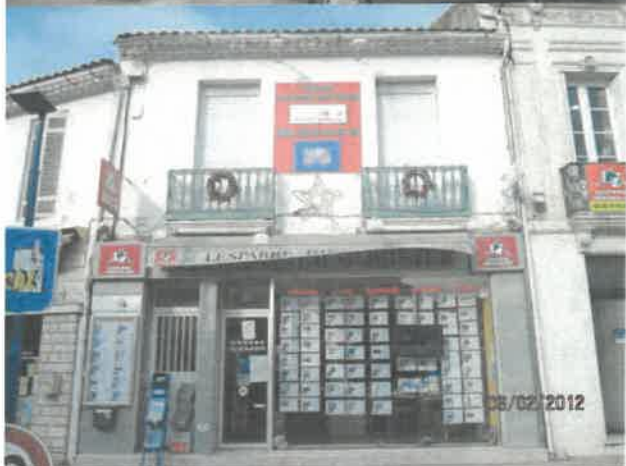
Parcelle 280
Immeuble pierres étage enduit peint blanc
Balcons de fenêtres
Grande enseigne couleurs vives
Décoration multiple
Soubassement traité sur toute largeur de l'immeuble
Vitré et peint gris

ETAT MOYEN

FACADE à simplifier

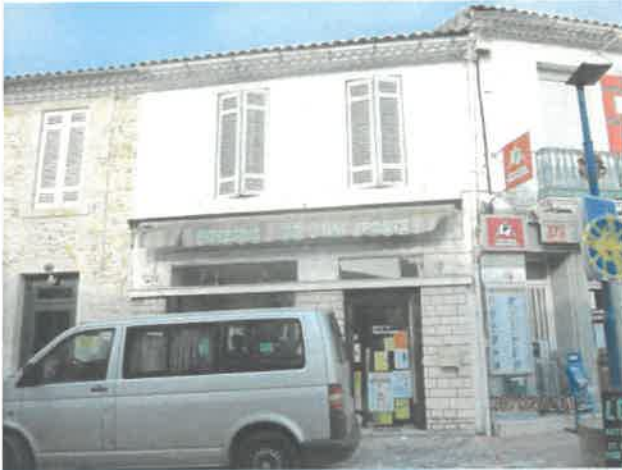
Parcelle 281
 Immeuble pierres étage enduit peint blanc
 Fenêtres avec volet bois peints
 Banne toute largeur usagée
 Soubassement grands vitrages redécoupés en hauteur
 et placage de pierres artificielles

ETAT MOYEN

FACADE à améliorer

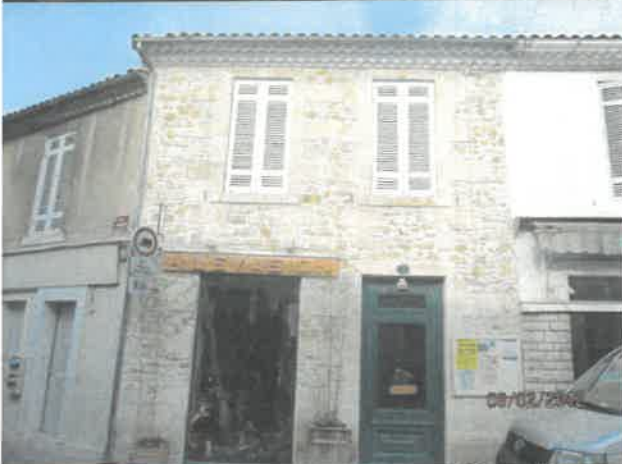
Parcelle 282
 Immeuble pierres moellons apparents
 toute hauteur
 Volets bois peints
 Soubassement conservé en l'état
 Accès à l'étage séparé
 Enseigne « décalée » taille et matériau

TRES BON ETAT à conserver en l'état

ENSEIGNE à simplifier

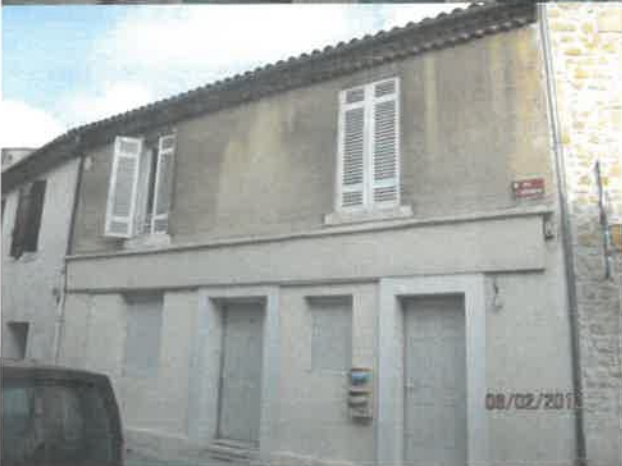
Parcelle 375
 Immeuble pierres étage enduit ancien
 Volets bois
 Bandeau toute largeur rapporté (bois peint)
 Soubassement enduit peint
 Pas de vitrine
 Encadrement saillant de portes d'entrée peint blanc
 Boîtes aux lettres en saillie.

ETAT MOYEN

FACADE à retraiter

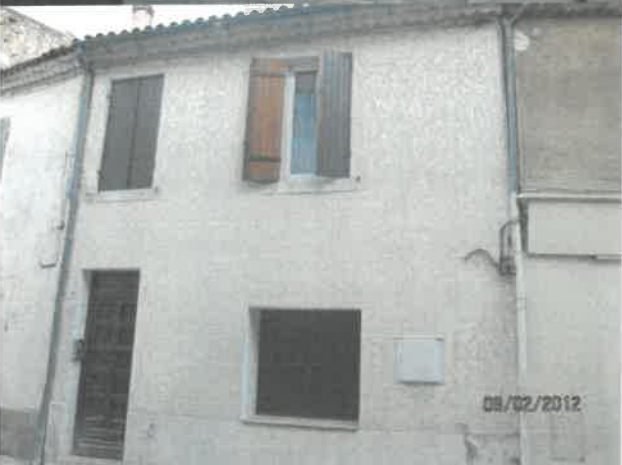
Parcelle 374
 Immeuble pierres étage enduit taloché peint blanc
 Volets bois peints
 Unité de façade avec fenêtre de RDC mal modifiée
 Pas de vitrine

ETAT MOYEN

FENETRE et ENDUIT à reprendre

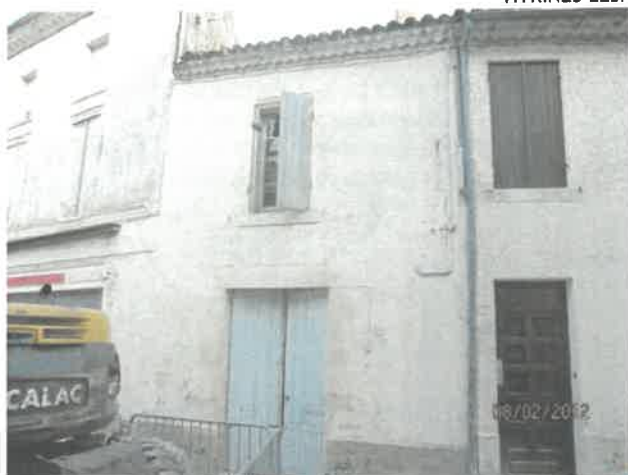
Parcelle 284
Immeuble pierres étage enduit peint blanc toute hauteur
Génoise
Volets bois peints
RDC porte d'origine encadrement à conserver
Pas de vitrine

ETAT MEDIOCRE

A RAVALER

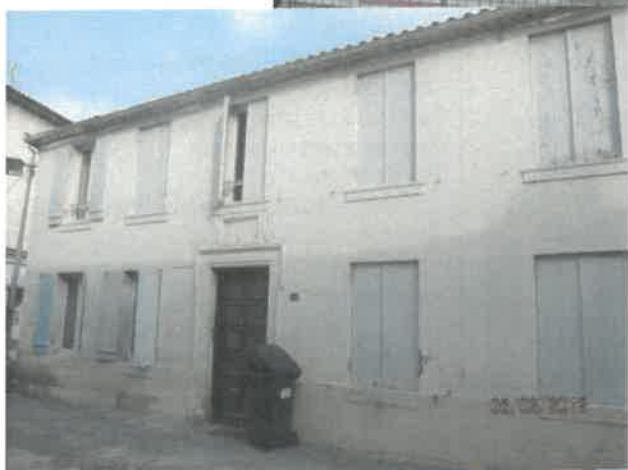
Parcelle 543
Immeuble pierres étage enduit peint blanc
Génoise
Volets bois peints
Unité de façade sauf soubassement ciment peint
BELLE PORTE D'ENTREE à conserver et valoriser
Pas de vitrine

ETAT MOYEN

A RAVALER

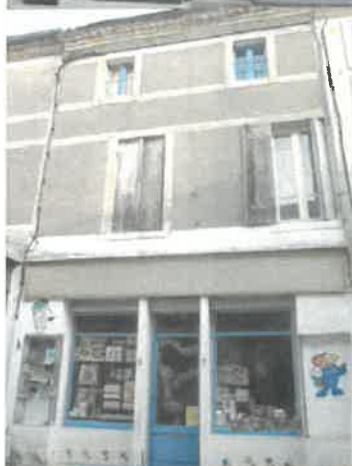
Parcelle 304
 Immeuble pierres 2 étages enduit peint (?)
 Génoise
 Bandeaux et encadrements de fenêtres apparents
 CURIOSITE fenêtres décalées (?)
 Volets bois peints dégradés
 Soubassement vitré avec bandeau épais peint + petites vitrines latérales (ajoutées)

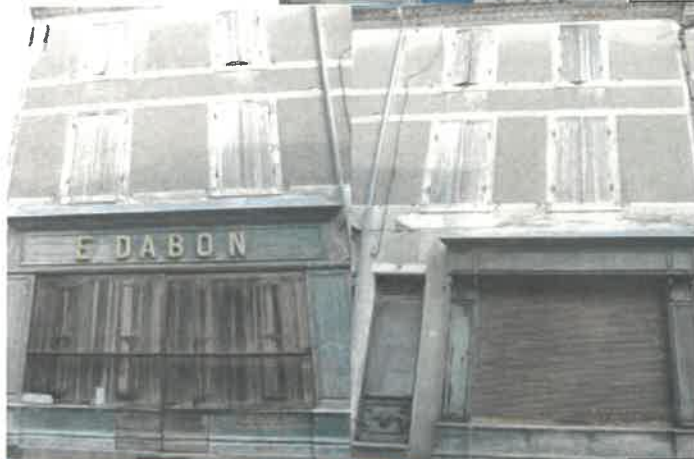
Parcelle 308
 Immeuble pierres étage enduit peint (?)
 Génoise
 Volets bois peints
 Soubassement 2 vitrines plaquées en bois dégradées avec petits auvents (pour store banne)

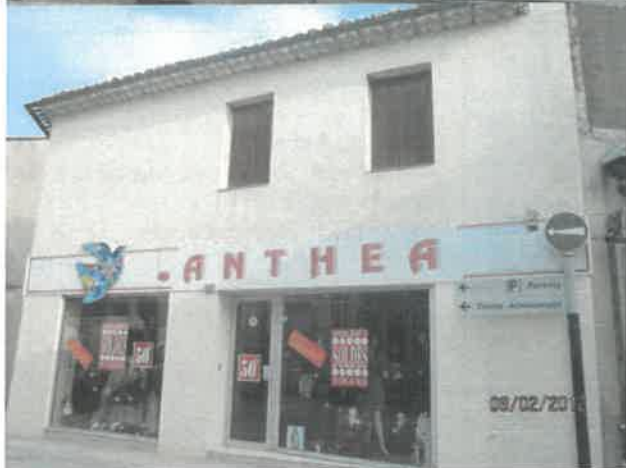
Parcelle 309
 Immeuble pierres enduit peint toute hauteur
 Génoise
 Volets bois peints
 Soubassement vitré avec bandeau enseigne épais toute longueur

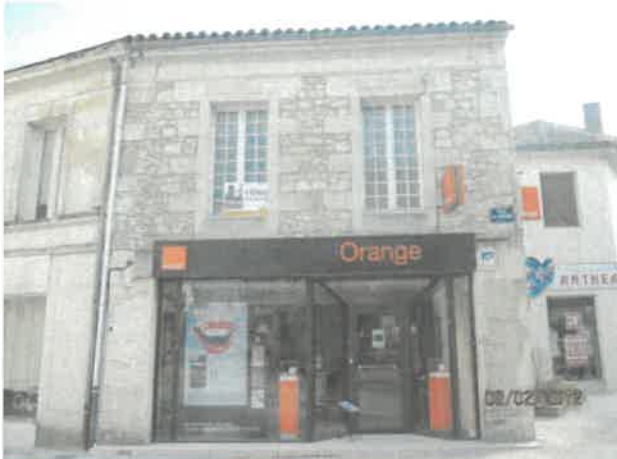
Parcelle 310
 Immeuble pierres apparentes joints ciment étage
 Corniche pierres
 Volets bois peints fenêtres petits carreaux
 Soubassement vitré avec bandeau enseigne calepiné

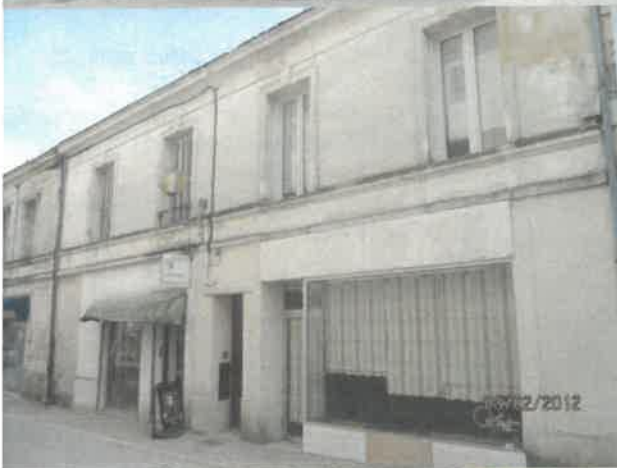
Parcelle 311/453
 Immeuble pierres enduit peint toute hauteur
 Corniche pierres
 Encadrement de fenêtres mouluré
 Volets bois peints (partiellement)
 Bandeau pierres
 Soubassement vitré store banne usagé

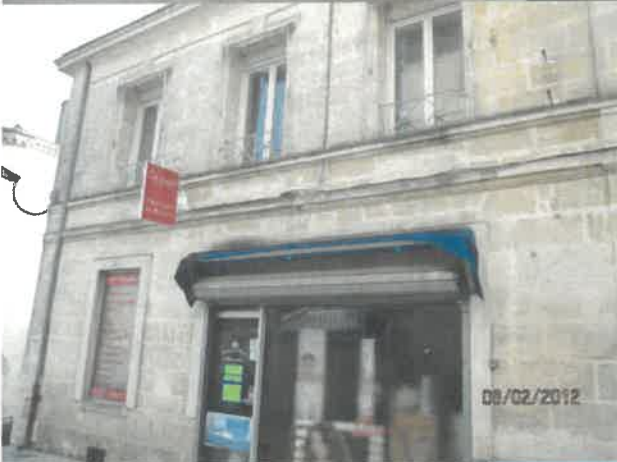
Parcelle 368
 Immeuble pierres apparentes toute hauteur
 Corniche pierres
 Volets roulants
 Soubassement vitré encadrement pierres apparentes
 Store banne + volet roulant métal apparent

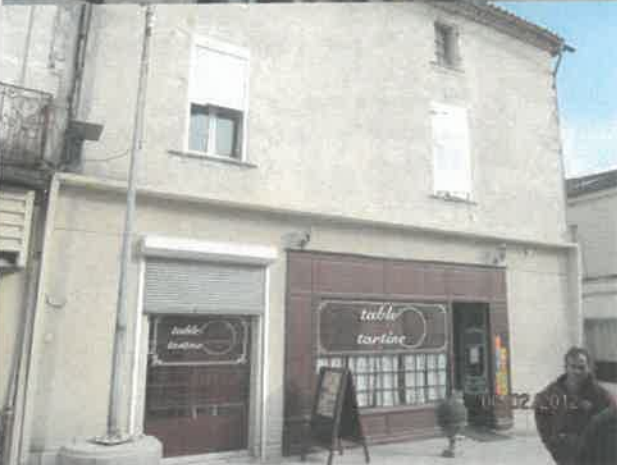
Parcelle 560
 Immeuble pierres enduit peint toute hauteur
 Génoise
 Volets roulant a fleurant
 Soubassement vitré avec vol. roul. en saillie et vitrine
 plaqué bois peint
 Moulure béton autour des vitrines

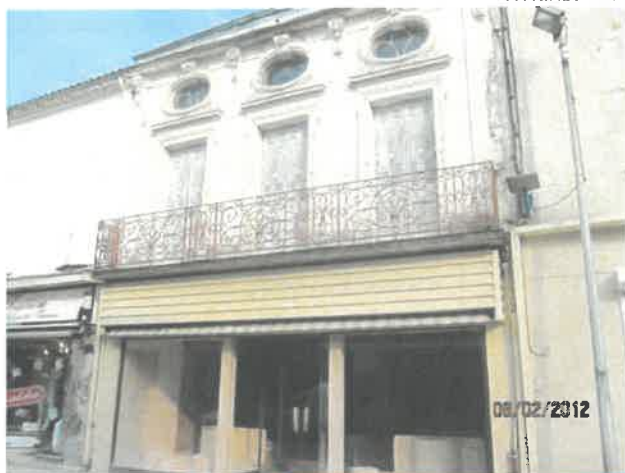
Parcelle 313
 Immeuble pierres apparentes étage peint toute hauteur
 Corniche pierres
 Oeils de bœuf moulurés Volets roulant afileur
 Porte fenêtres encadrement moulurées
 Volets bis
 Balcon filant serrurerie
 Soubassement vitrine toute longueur
 Bandeau bardage peint
 Store banne semi encastré

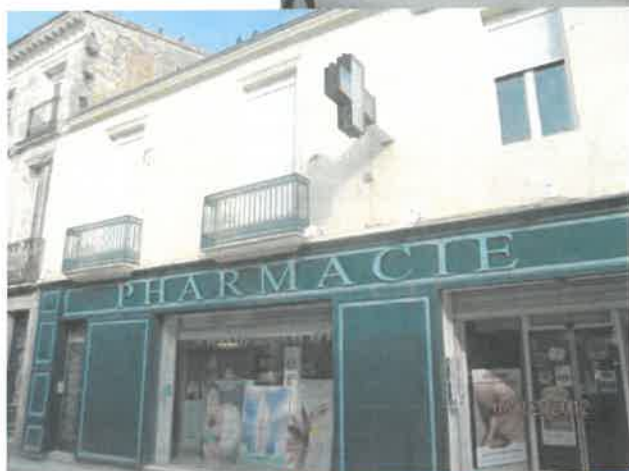
Parcelle 329
Immeuble pierres enduit peint blanc
Extension latérale gauche « récente »
Corniche pierres
Encadrements de fenêtres moulurés
Soubassement RDC Vitrine plaquée bois
Toute longueur

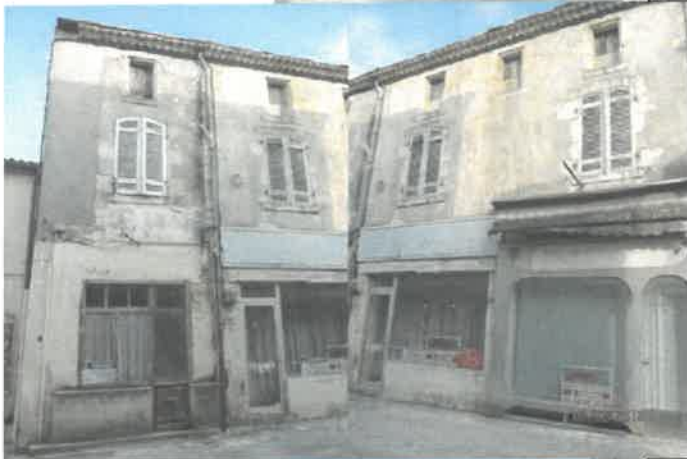
Parcelle 333
Immeuble pierres étage enduit
Génoise
Fenêtres encadrement pierres apparentes
Linteau cintré avec volets bois
Soubassement 3 vitrines différentes toute longueur
Store banne usagé sur une vitrine

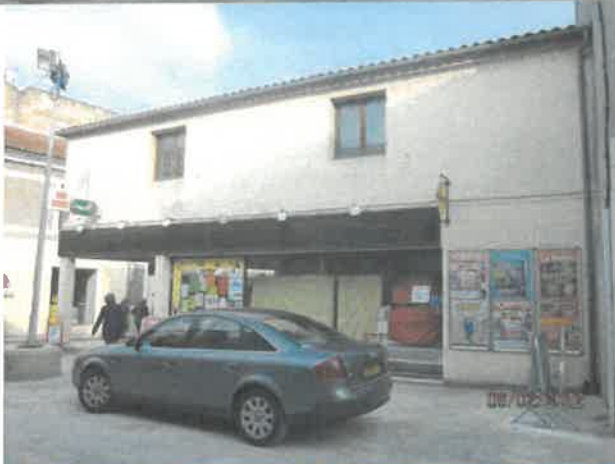
Parcelle 335
Immeuble d'angle (pierres ?) étage enduit peint
En recul par rapport à l'alignement
Fenêtres récentes
Angle RDC coupé poteau béton
Soubassement 1 grande vitrine
Bandeau peint

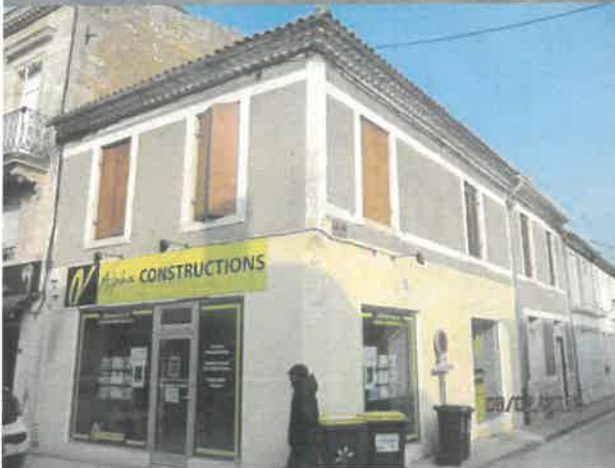
Parcelle 416
Immeuble d'angle étage enduit peint
Génoise
Fenêtres encadrement peint
Volets bois
Soubassement peint couleur différente 3 vitrines
Une enseigne couleur vive

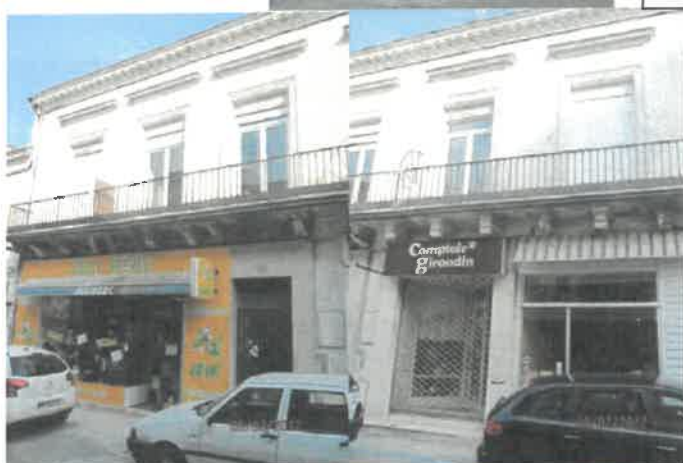
Parcelle 104
 Immeuble pierres étage peint blanc
 Corniche pierres
 Portes Fenêtres encadrements moulurés
 Volets roulants
 Balcon filant simple serrurerie
 Soubassement 3 vitrines toute longueur dont une encadrée par une couleur vive
 Stores bannes

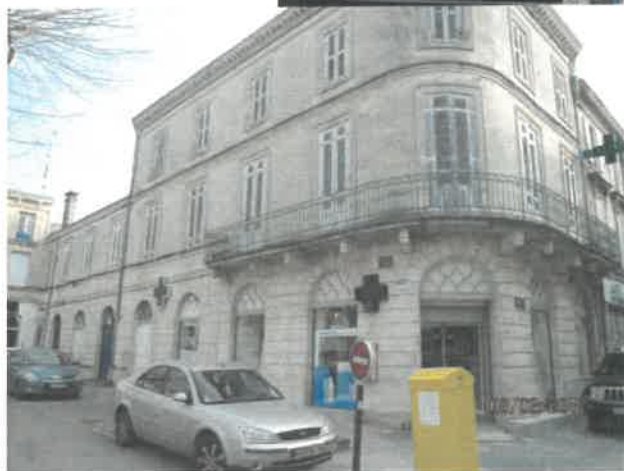
Parcelle 440
 Immeuble pierres apparentes 1 étage prolongeant le 339
 Corniche pierres bandeau sculpté
 Fenêtres encadrements apparents
 Volets bois
 Soubassement 3 vitrines rythmées par les fenêtres
 Linteaux arc plein cintre avec imposte dessin menuisé

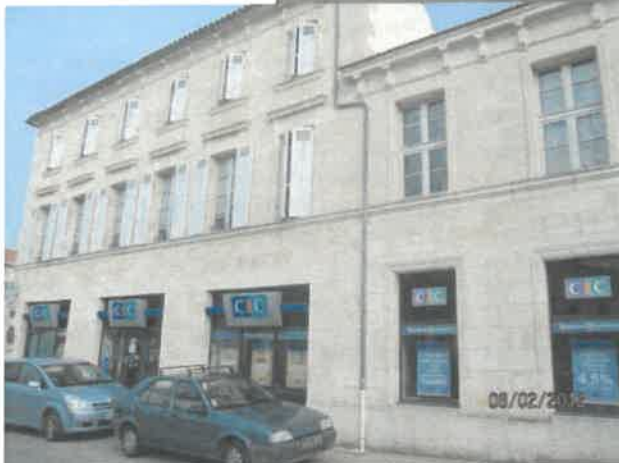
Parcelle 129
 Immeuble pierres apparentes 2 étages prolongeant le 125
 Corniche pierres bandeau sculpté
 Fenêtres encadrements apparents
 Pas de volets
 Soubassement 5 vitrines alignées aux fenêtres,
 Pierres apparentes

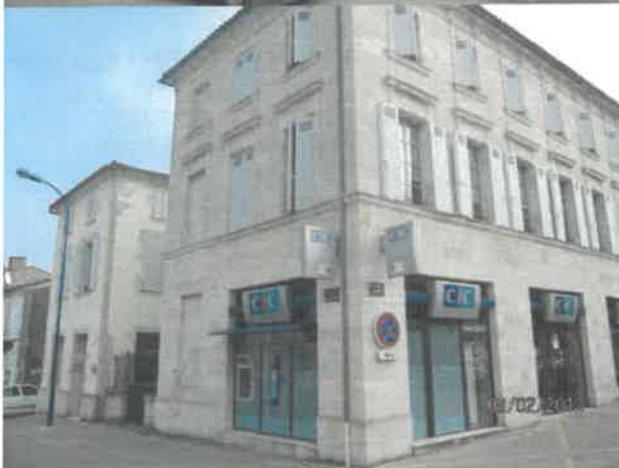
Parcelle 129
 Immeuble d'angle pierres apparentes
 Dito ci-dessus

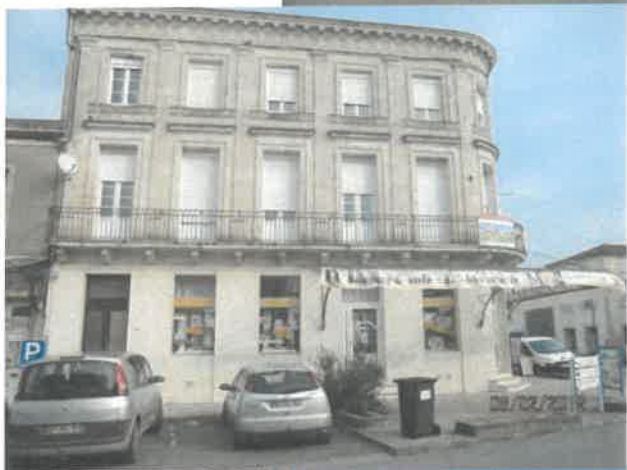
Parcelle 38
 Immeuble d'angle pierres apparentes 2 étages
 Corniche pierres bandeau sculpté
 Fenêtres et Porte-fenêtres encadrements pierres moulurés
 Balcon pierre filant simple serrurerie ouvragée
 Volets roulants
 Soubassement enduit peint ton pierre plusieurs fenêtres ou porte fenêtres alignés sur celles d'étage
 Marquise partielle verre serrurerie
 Banne assujettie à la marquise

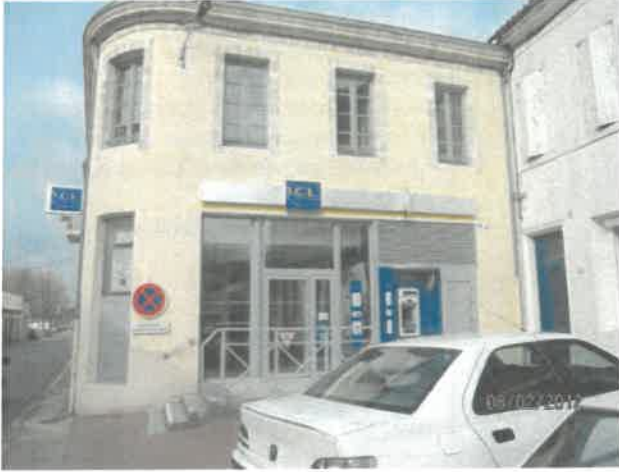
Parcelle 39
Immeuble d'angle pierres peintes ou enduit ton pierres 1
étage
Corniche pierres bandeau mouluré
Fenêtres encadrements pierres apparentes
Pas de volets
Soubassement même revêtement qu'étage
1 grande vitrine alignée aux fenêtres
Bandeau enseigne de même longueur

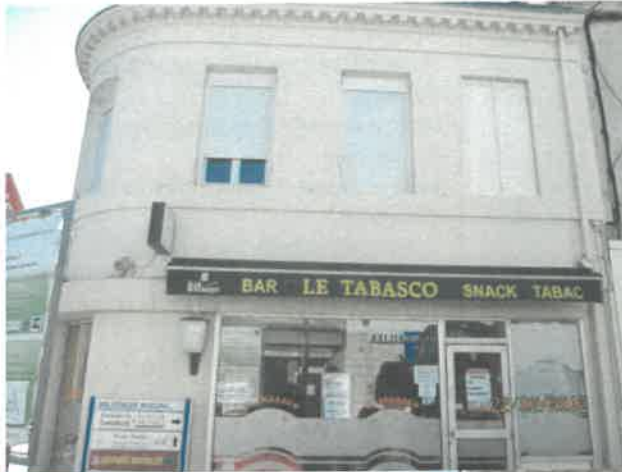
Parcelle 19
 Immeuble d'angle (arrondi) pierres peintes 1 étage
 Corniche pierres
 Volets roulants
 Soubassement enduit peinture ton pierre vitrine
 partielle
 Store banne toute longueur vitrine

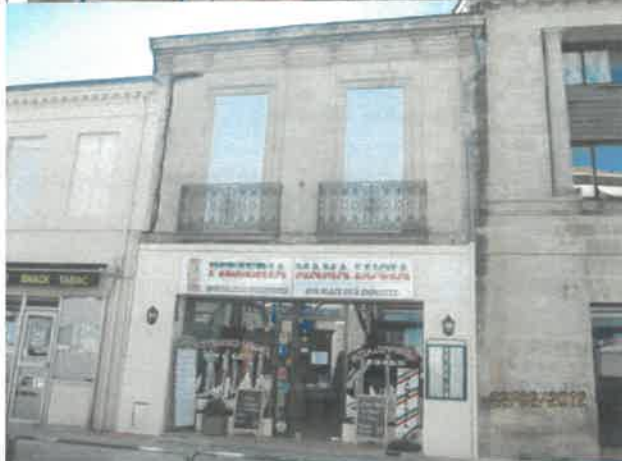
Parcelle 18
 Immeuble pierres apparentes 1 étage
 Corniche pierres sculptée
 Fenêtres encadrement pierres moulurées
 Balcons serrurerie ouvragée
 Soubassement enduit peint ton pierre
 Vitrine centrale, bandeau enseigne, petite vitrine
 latérale

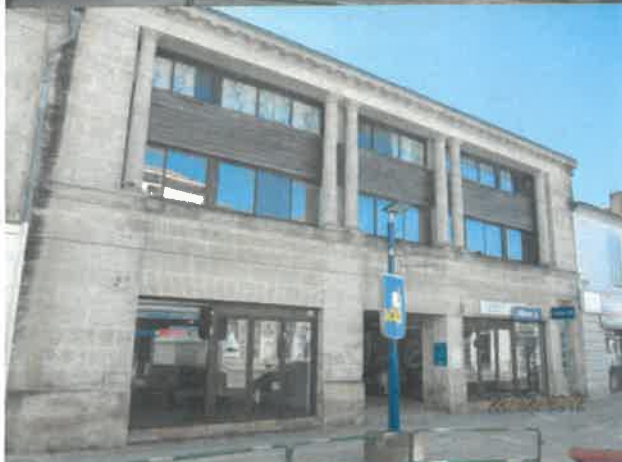
Parcelle 17
 Immeuble pierres apparentes 2 niveaux
 Corniche pierres sculptée
 Colonnes (doriques) encastrées
 Soubassement pierres apparentes
 2 vitrines latérales alignées sur étages
 Passage couvert central
 Une enseigne sur linteau vitrine gauche

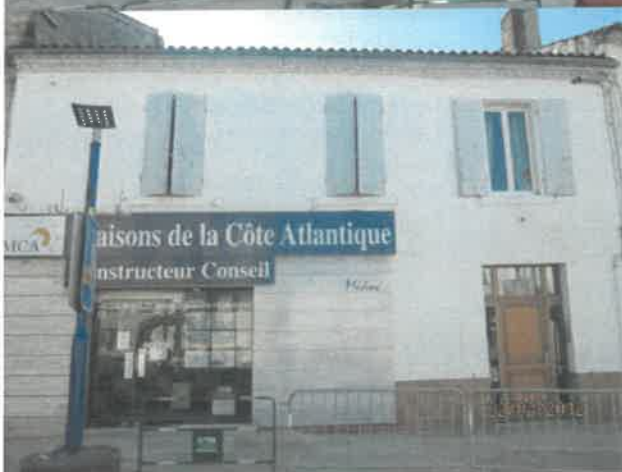
Parcelle 16
 Immeuble pierres enduit peint blanc
 Génoise
 Fenêtres avec volets bois peints
 Soubassement mixte placage avec vitrine et enduit
 dito étage + petit soubassement marron
 Une enseigne sur deux niveaux longueur supérieure à
 la vitrine

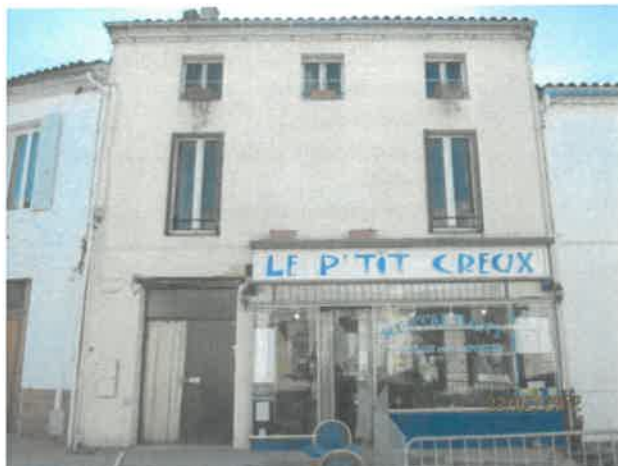
Parcelle 15
 Immeuble pierres enduit peint 2 niveaux
 Génoise
 Fenêtre centrale rebouchée (?)
 Pas de volet
 Soubassement 1 vitrine latérale alignée sur limite mitoyenne
 Une enseigne toute longueur vitrine
 + Bandeau vitrage « Naco » longueur différente

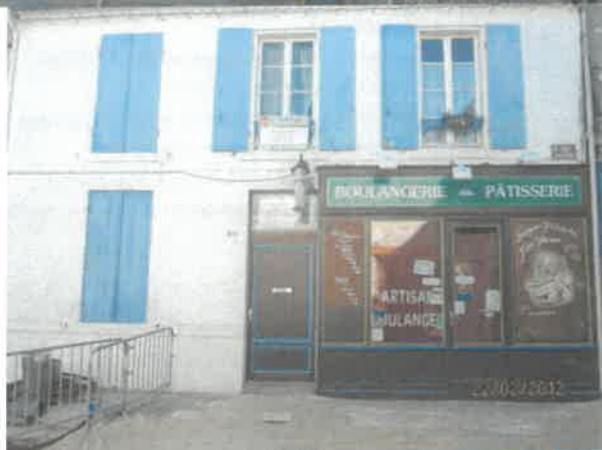
Parcelle 14
 Immeuble pierres enduit peint blanc
 Génoise
 Fenêtres volets bois
 Soubassement 1 vitrine latérale plaquée alignée sur limite mitoyenne
 Une enseigne toute longueur vitrine

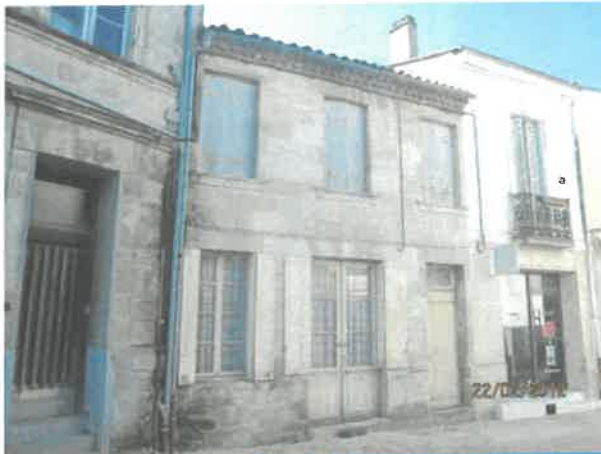
Parcelle 12
 Immeuble pierres apparentes 1 niveau
 Génoise
 Fenêtres avec Volets bois
 Soubassement pas de vitrine une porte fenêtre centrale une porte et une fenêtre latérales

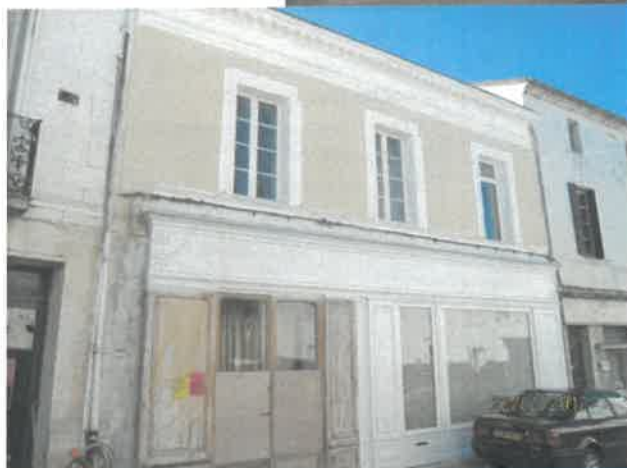
Parcelle 10
 Immeuble pierres enduites 1 niveau
 Corniche pierre sculptée peinte blanc
 Fenêtres avec encadrement peint blanc
 Pas de volets
 Soubassement 1 vitrine bois plaquée toute longueur
 Peinte blanc (en cours de travaux)

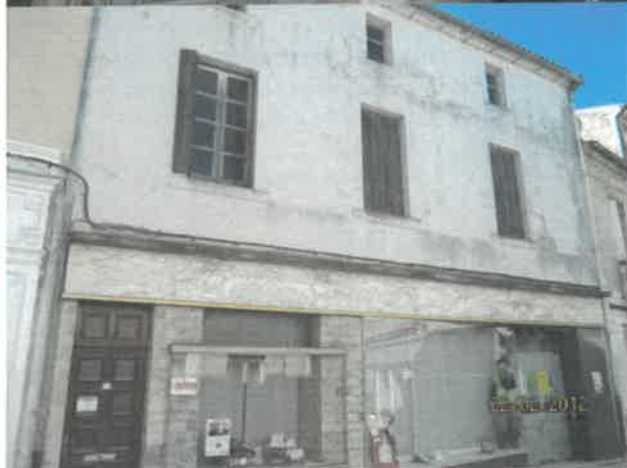
Parcelle 9
 Immeuble pierres enduites 2 niveaux
 Génoise
 Fenêtres avec volets bois
 Soubassement 1 vitrine toute longueur plaquée
 Variété de matériaux : marbre, ardoise ou granit poli alu doré, sur-vitrine (ou plaquée), vitrage différents, + entrée latérale

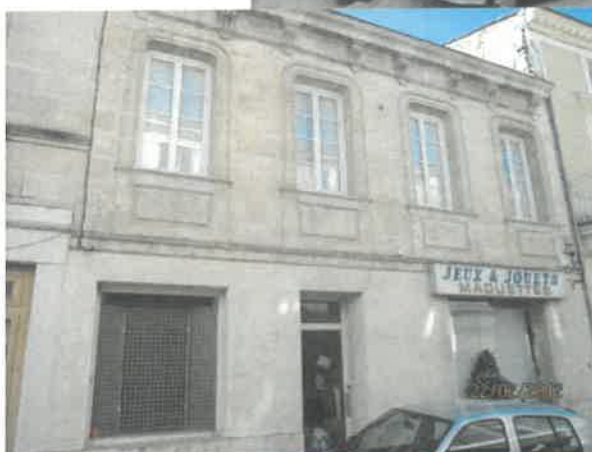
Parcelle 5
 Immeuble pierres apparentes 1 niveau
 Corniche pierre sculptée
 Fenêtres avec encadrement mouluré angles arrondis
 Pas de volets bois
 Soubassement 2 vitrines latérales avec appui 1 entrée sous fenêtre
 Enduit ton pierre (façade RDC modifiée)

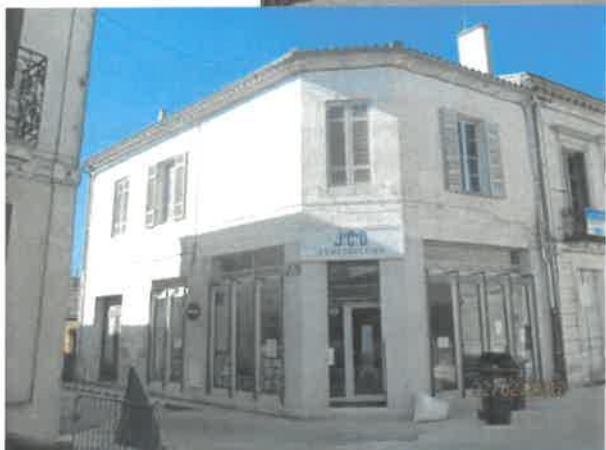
Parcelle 121
 Immeuble d'angle pierres peintes blanc 1 niveau
 Génoise
 Fenêtres avec volets bois (une fenêtre bouchée ?)
 Volets bois
 Soubassement 4 vitrines tailles différentes menuiserie
 en relief, une entrée dans l'angle

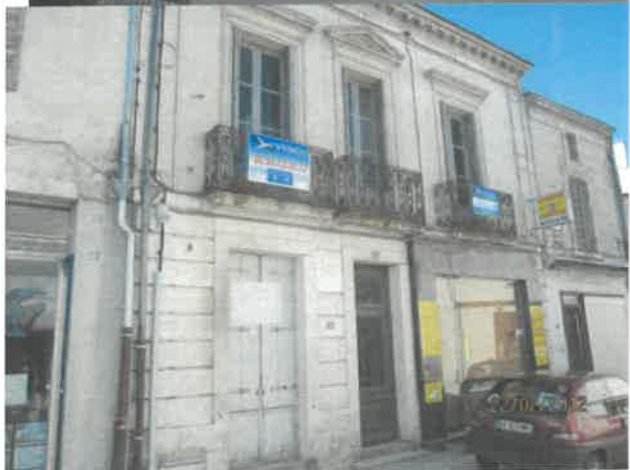
Parcelle 120
 Immeuble pierres apparentes 1 niveau
 Corniche pierre sculptée
 Portes-fenêtres avec encadrement mouluré Tympan
 central
 Volets bois
 Balcons séparé serrurerie ouvragée
 Soubassement 1 vitrine latérale encadrement plaqué
 Une porte d'entrée + P. Fenêtre pierres apparentes
 peintes

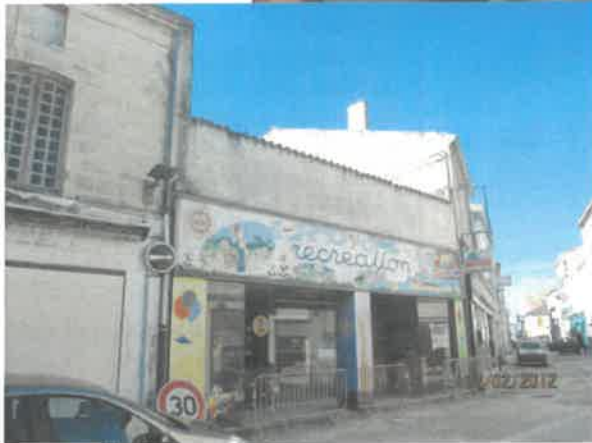
Parcelle 118
 Immeuble maçonné peint simple RDC
 Acrotère + rang de tuiles
 Soubassement 1 vitrine en creux
 Grand bandeau enseigne toute longueur
 Couleurs vives

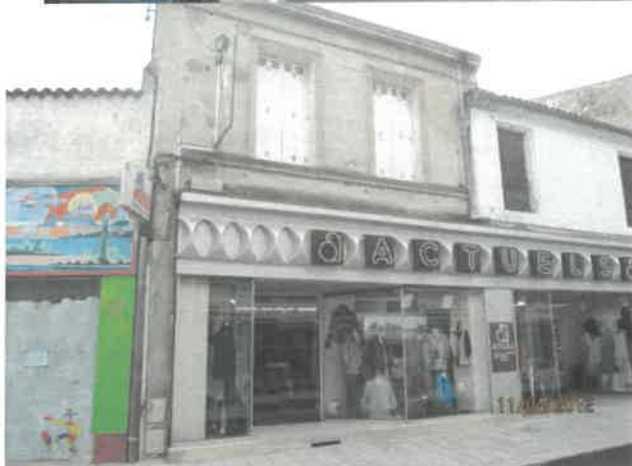
Parcelle 352
 Immeuble pierres apparentes un niveau
 Corniche pierre moulurée
 Fenêtres avec encadrement mouluré
 Soubassement grande vitrine décalée, encreus
 Grand bandeau enseigne toute longueur sur deux Immeubles, très daté

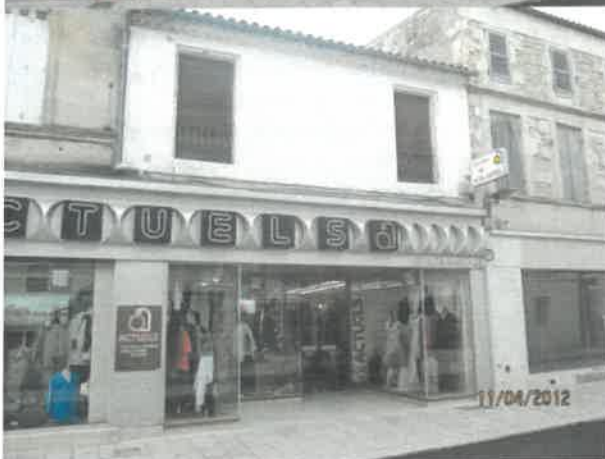
Parcelle 116
 Immeuble pierres peint 1 niveau
 Génoise
 Fenêtres encadrement mouluré en creux
 Garde corps à « l'espagnol »
 Soubassement 1 vitrine décalée, en creux
 Grand bandeau enseigne toute longueur sur deux immeubles

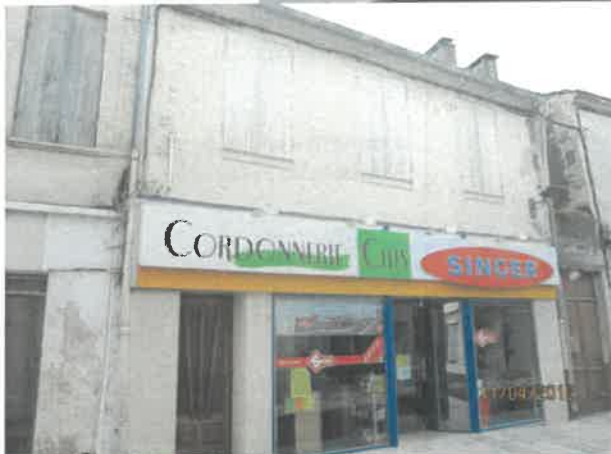
Parcelle 113
 Immeuble pierres peint 1 niveau
 Corniche pierre
 Fenêtres volets bois
 Soubassement 1 vitrine décalée, 1 entrée latérale
 Grand bandeau enseigne toute longueur couleurs vives

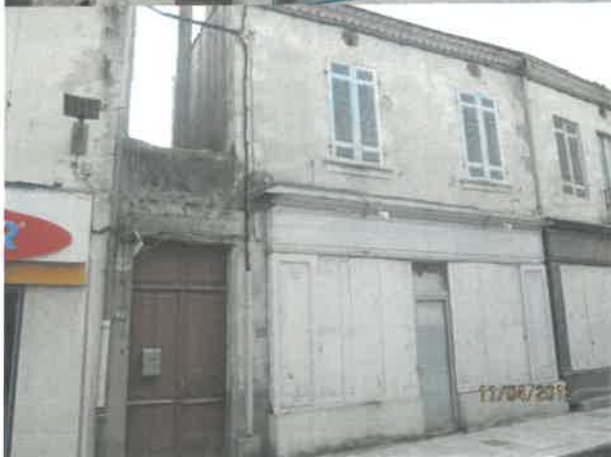
Parcelle 111/112
 Immeuble pierres enduit 1 niveau
 Génoise
 Fenêtres encadrement en pierres apparentes, volets bois
 Petits œils de boeuf
 Soubassement 1 vitrine bois plaquée toute longueur
 Une entrée centrale en désaccord avec la vitrine

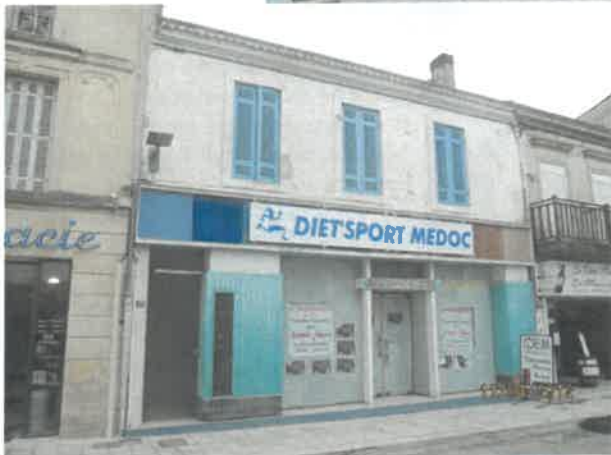
Parcelle 104
 Immeuble pierres enduit peint 1 niveau
 Génôise + Corniche pierre moulurée
 Fenêtres avec simple encadrement volets bois
 Soubassement 1 grande vitrine latérale + porte d'accès
 Placage ponctuel, entrée décalée
 Bandeau enseigne toute longueur façade, couleurs vives

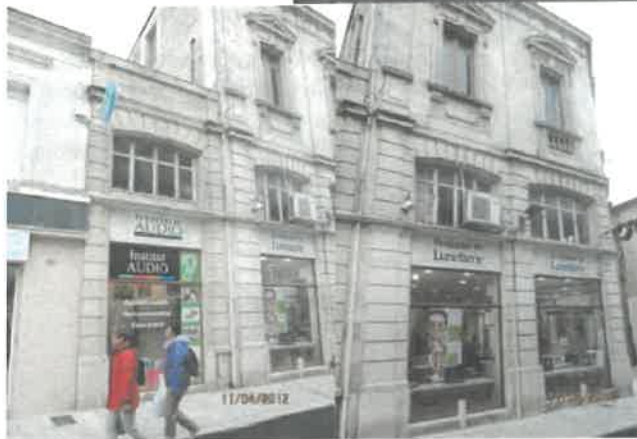
Parcelle 102
Immeuble d'angle, pierres apparentes 1 et 2 niveaux
Corniche pierre moulurée
Fenêtres avec simple encadrement tympan fronton

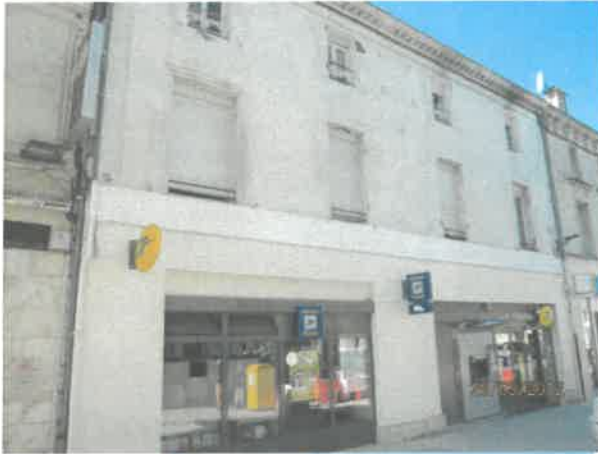
Parcelle 450
Immeuble pierres apparentes 2 niveaux
Corniche pierre moulurée
Fenêtres avec simple encadrement volets roulants
Soubassement 2 grandes vitrines et grande surface
d'enduit lisse
Un bandeau toute longueur

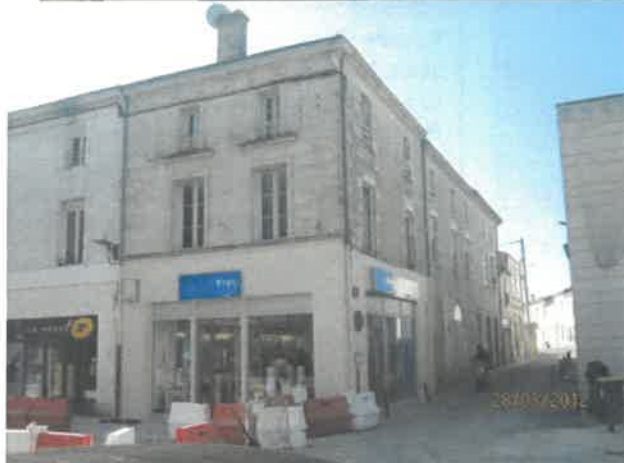
Parcelle 451
Immeuble d'angle pierres apparentes 2 niveaux
Corniche pierre moulurée et corbeaux
Fenêtres avec simple encadrement mouluré
Soubassement 1 grande vitrine centrale découpe de
vitrages irrégulière, enduit périmétrique peint
Enseigne posée « au hasard »
