REVITALISATION DU CENTRE BOURG

Charte qualité vitrines commerciales
Secteur rue Jean Jacques Rousseau

D. NOËL, architecte conseiller

ANALYSE
Façades au Nord de la
rue
J.J.Rousseau

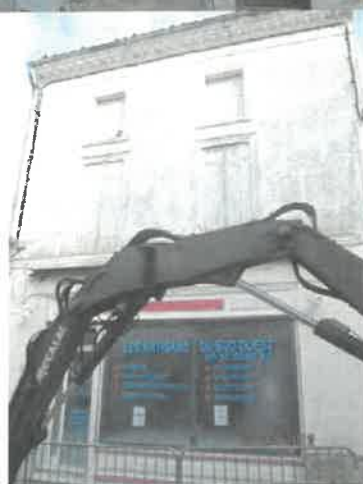
Parcelle 287
Immeuble pierres étage enduit peint blanc
Corniche pierres
Encadrement de fenêtres mouluré
Volets bois peints
Bandeau ou banne ajouté
Vitrine correcte

ETAT MOYEN

A RAVALER (supprimer le blanc)

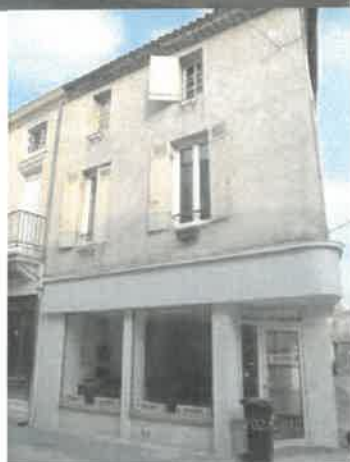
Parcelle 302
Immeuble pierres étage enduit peint (?)
Génoise
Volets bois peints
Soubassement vitré avec bandeau épais peint
Pan coupé Pas de vitrine

ETAT MOYEN

REDONNER UNITE à la façade

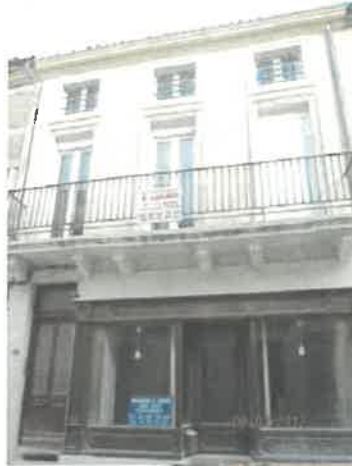
Parcelle 303
 Immeuble pierres apparentes sur 2 étages
 Corniche pierres
 Volets roulants
 Balcon filant garde corps serrurerie
 Soubassement vitrine plaquée en bois avec bandeau peint

IMMEUBLE et VITRINE REMARQUABLES

ENTREtenir vitrine plaquée et supprimer bandeau

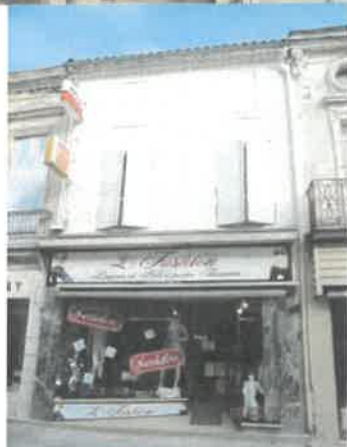
Parcelle 412
 Immeuble pierres étage peint blanc
 Génoise
 Fenêtres volets bois
 Soubassement vitrine de biais toute longueur
 Bandeau enseigne bardage peint
 Store banne semi encastré

ETAT MOYEN

A RAVALER supprimer le blanc

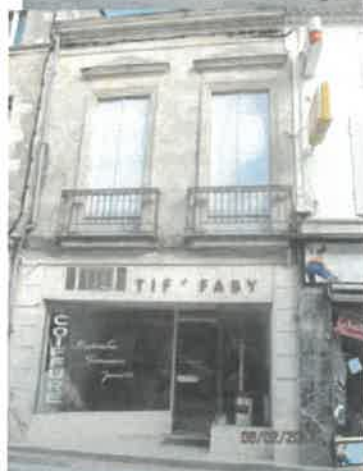
Parcelle 554
 Immeuble pierres apparentes étages
 Corniche pierres
 Volets bois peints
 Encadrement, tympan de fenêtres sculptés
 Petits balcons serrurerie séparés
 Soubassement vitré avec peinture sur pierres
 Vitrine de biais

BON ETAT (REMARQUABLE ?)

A RAVALER toute hauteur

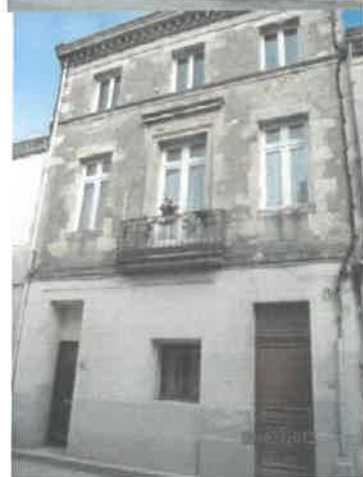
Parcelle 327
 Immeuble pierres enduit à fleur sur 2 étages
 Corniche pierres
 Encadrement pierres apparentes
 Un balcon serrurerie central
 Soubassement RDC enduit peint deux tons
 Pas de vitrine, et fenêtre centrale réduite

ETAT MOYEN (INTERESSANT)

A RAVALER toute hauteur

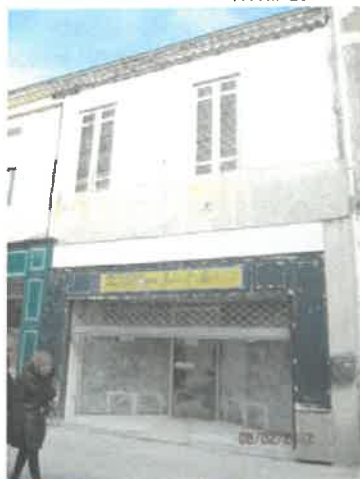
Parcelle 328
Immeuble pierres enduit peint deux tons
Génoise
Soubassement RDC Vitrine avec deux biais toute largeur
encadrement couleur foncée

A RAVALER vitrine à refaire

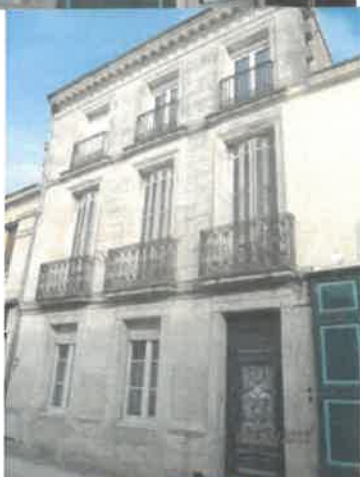
Parcelle 413
Immeuble pierres apparentes toute hauteur
Corniche pierres
Fenêtres avec encadrement mouluré
Balcons séparés simple serrurerie 2ème étage
Balcons séparés belle serrurerie 1er étage
Soubassement pas de vitrine

IMMEUBLE REMARQUABLE

A ENTRETENIR

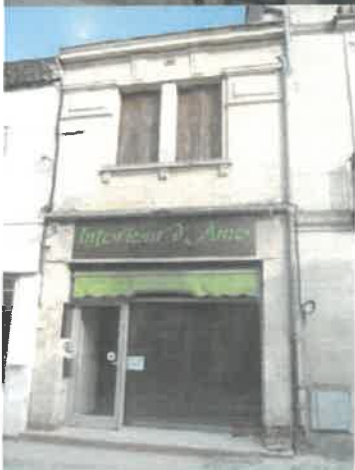
Parcelle 331
Immeuble pierres apparentes toute hauteur
Corniche pierres
Fenêtres avec encadrement mouluré intéressant
Soubassement vitrine toute longueur
Store banne, enseigne calepinée sur la vitrine

IMMEUBLE REMARQUABLE

A ENTRETENIR / RAVALER

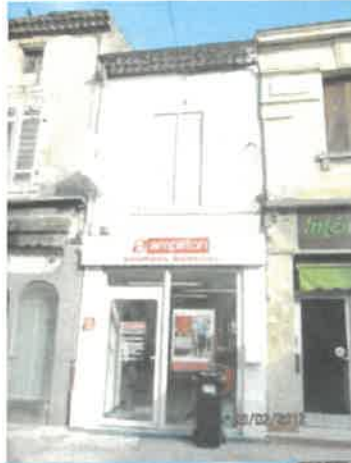
Parcelle 332
Immeuble pierres étage enduit
Génoise
Fenêtres avec volets bois
Soubassement vitrine toute longueur peint blanc
Enseigne toute longueur

A ENTRETENIR / RAVALER

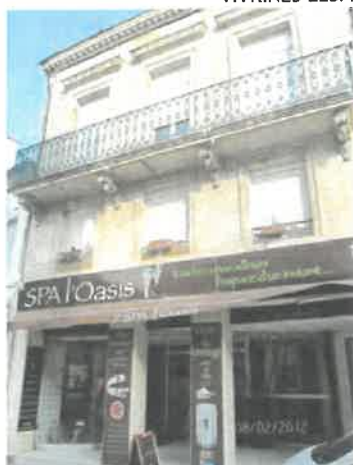
Parcelle 102
 Immeuble pierres apparentes 2 étages
 Corniche pierres
 Fenêtres encadrements moulurés
 Volets roulants
 Balcon filant au 2^{ème} serrurerie
 Soubassement vitrine en recul toute longueur
 Bandeau enseigne toute longueur
 Enseignes verticales sur poteaux

IMMEUBLE REMARQUABLE

RAVALER RETROUVER UNITE Façade
 Revoir enseigne

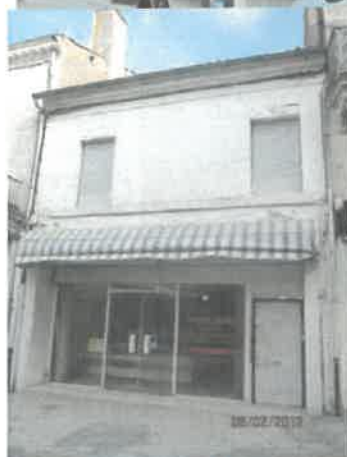
Parcelle 103
 Immeuble pierres enduit peint blanc
 Corniche pierres
 Fenêtres dimension différentes (?)
 Volets roulants
 Bandeau saillant
 Soubassement vitrine en recul toute longueur
 Store banne

ENTRETENIR supprimer le blanc

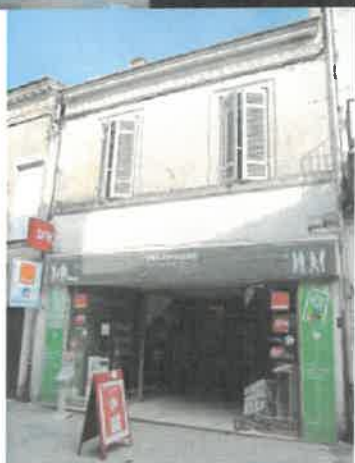
Parcelle 105
 Immeuble pierres étage enduit
 Corniche pierres bandeau sculpté
 Fenêtres encadrements moulurés
 Volets bois
 Soubassement vitrine toute
 Bandeau peint blanc puis enseigne grise toute longueur
 Enseignes verticales sur encadrement vitrine

BON ETAT

RAVALER trouver une homogénéité au RDC

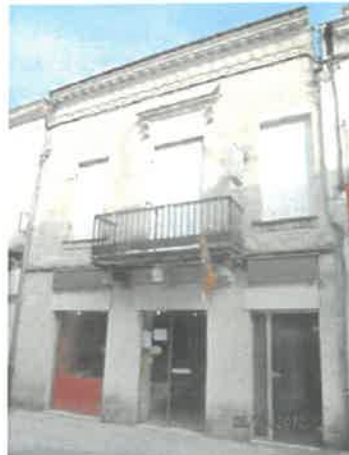
Parcelle 106
 Immeuble pierres apparentes étage
 Corniche pierres bandeau sculpté
 Fenêtres encadrements apparents
 Volets métal (?)
 Balcon central simple serrurerie
 Soubassement 3 vitrines rythmées par les fenêtres
 Linteaux comprenant 2 bandeaux superposés de couleur différente

IMMEUBLE REMARQUABLE

RAVALER

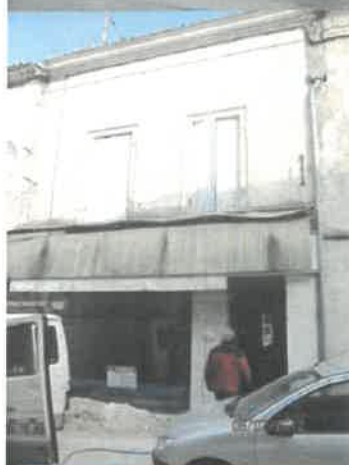
Parcelle 107
 Immeuble pierres étage peint blanc
 Corniche pierres
 Fenêtres encadrements apparents
 Volets bois
 Soubassement 1 vitrine décentrée
 Store banne vétuste bandeau zinc vétuste

ETAT TRES MOYEN

A RAVALER
 Vitrine à requalifier

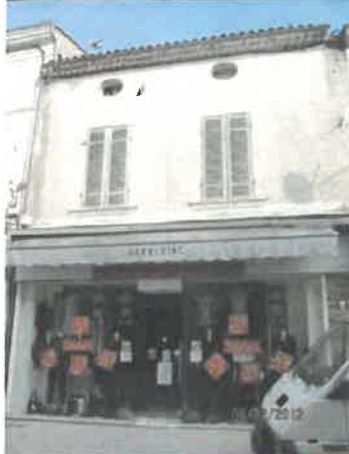
Parcelle 107
 Immeuble pierres étage peint
 Génoise
 Œils de boeuf
 Fenêtres Volets bois

Soubassement 1 vitrine décalée
 Store banne

ETAT MOYEN

A RAVALER

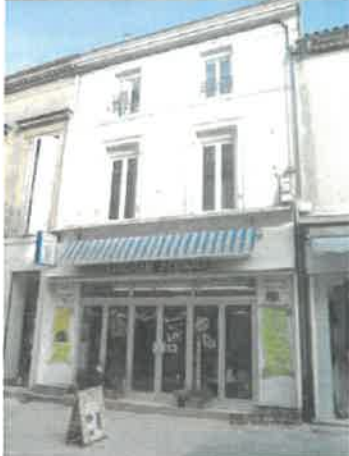
Parcelle 431
 Immeuble pierres 2 étages peints blanc
 Corniche pierres
 Bandeau pierre
 Fenêtres encadrements apparents
 Volets roulants
 Garde-corps serrurerie (2ème étage)
 Soubassement 1 vitrine centrale bandeaux (béton ?) et bandeau menuisé
 Store banne Enseignes verticales latérales

ETAT MOYEN

A RAVALER retraiter les encadrements de vitrine

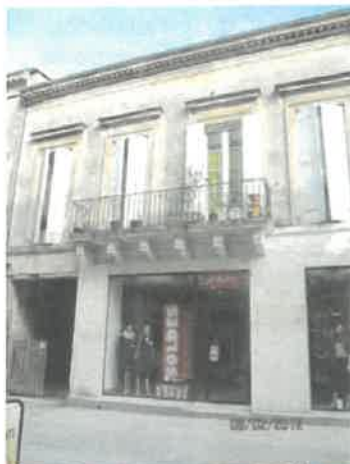
Parcelle 473
 Immeuble pierres apparentes étage
 Corniche pierres sculptée
 Fenêtres encadrements apparents
 Volets bois
 Balcon central simple serrurerie
 Soubassement 2 vitrines rythmées par les fenêtres et un passage couvert

BON ETAT

RAVALER étage

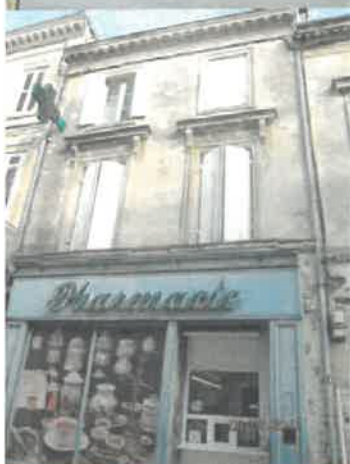
Parcelle 421
 Immeuble pierres apparentes 2 étages
 Corniche pierres bandeau sculpté
 Fenêtres encadrements apparents
 Volets bois
 Soubassement 1 vitrines plaquée centrale
 Enseigne toute longueur

IMMEUBLE INTERESSANT
 ETAT MOYEN

RAVALER étage repeindre RDC

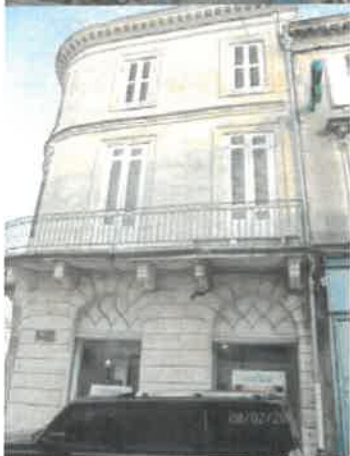
Parcelle 439
 Immeuble d'angle pierres apparentes 2 étages
 Corniche pierres bandeau sculpté
 Fenêtres encadrements apparents
 Volets bois
 Balcon partiel tournant simple serrurerie
 Soubassement 6 vitrines rythmées par les fenêtres
 Linteaux arc plein cintre avec imposte dessin menuisé

A RAVALER

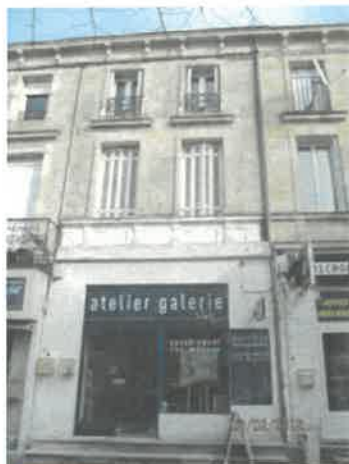
Parcelle 120/121
 Immeuble pierres apparentes 2 étages
 Corniche pierres bandeau sculpté
 Fenêtres encadrements apparents
 Volets bois
 Bandeau sculpté
 Soubassement 1 vitrines centré peinte
 Enseignes diverses

IMMEUBLES REMARQUABLES (place Gambetta)

A RAVALER toute hauteur

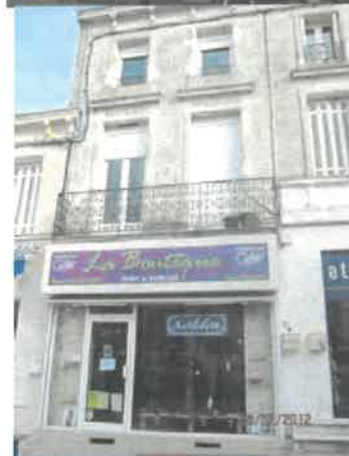
Parcelle 498
 Immeuble pierres apparentes 2 étages prolongeant le 120/121
 Corniche pierres bandeau sculpté
 Fenêtres et Porte-fenêtres encadrements pierres moulurés
 Balcon filant serrurerie Volets roulants
 Soubassement 1 vitrines centrale toute longueur
 En avant du mur
 Grande enseigne toute longueur

IMMEUBLE REMARQUABLE (place Gambetta)

A RAVALER diminuer l'enseigne

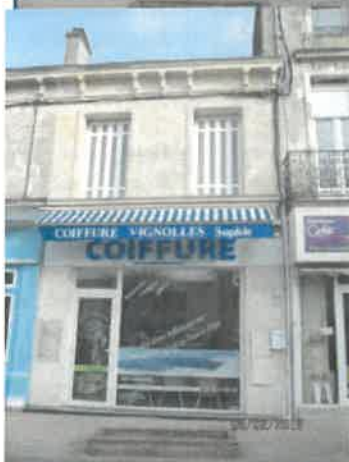
Parcelle 124
 Immeuble pierres apparentes 1 étage
 Corniche pierres bandeau sculpté id 498
 Fenêtres encadrements pierres moulurés
 Volets bois
 Soubassement 1 vitrine centrée
 Store banne toute longueur
 Enseigne toute longueur

IMMEUBLE REMARQUABLE (place Gambetta)

Peut rester en l'état

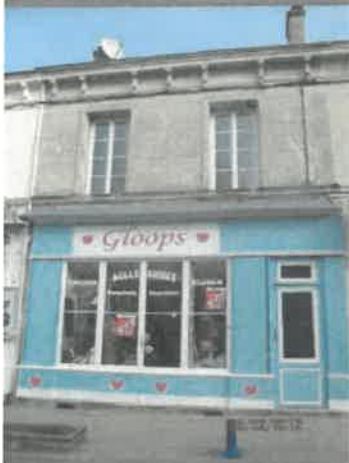
Parcelle 125
 Immeuble pierres apparentes 1 étage prolongeant le 124
 Corniche pierres bandeau sculpté
 Fenêtres encadrements apparents
 Pas de volets
 Soubassement 1 vitrine plaqué intégrant entrée

IMMEUBLE REMARQUABLE (place Gambetta)

A RAVALER étage

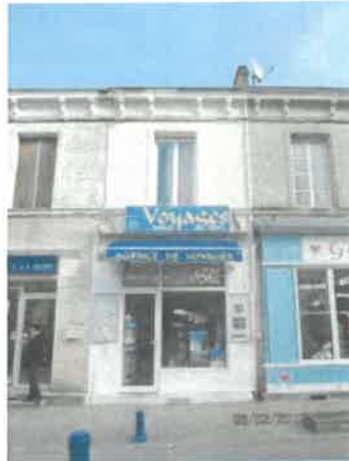
Parcelle 126
 Immeuble pierres peintes 1 étage prolongeant le 125
 Corniche pierres bandeau sculpté
 Fenêtres encadrements apparents
 Pas de volets
 Soubassement 1 vitrine centrée hauteur de vitrage différent
 Enseigne et store banne superposés
 Panneaux publicitaires latéraux

IMMEUBLE REMARQUABLE (place Gambetta)

A RAVALER unité de façade supprimer les panneaux latéraux

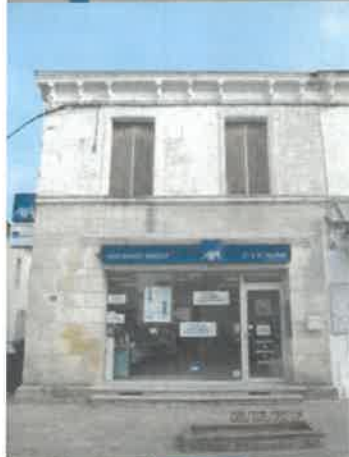
Parcelle 559
 Immeuble pierres peint blanc prolongeant le 125
 Corniche pierres bandeau sculpté
 Fenêtres encadrements apparents
 Pas de volets
 Soubassement 1 vitrine alignée aux fenêtres

A RAVALER étage

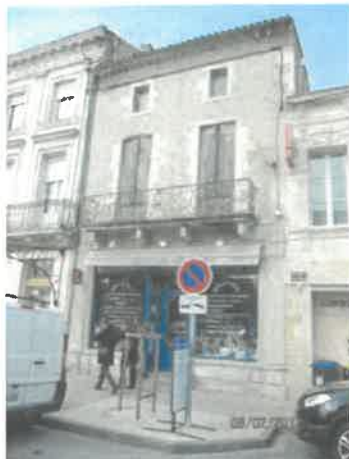
Parcelle 559
 Immeuble pierres enduit gris
 Corniche pierres bandeau
 Fenêtres encadrements pierres apparentes
 Balcon pierre semi-filant serrurerie ouvragée
 Fenestrons encadrements pierres apparentes
 Volets bois usagés
 Soubassement 1 vitrine centrale
 Store banne usagé

IMMEUBLE INTERESSANT (crs Gal de Gaulle))

A RAVALER

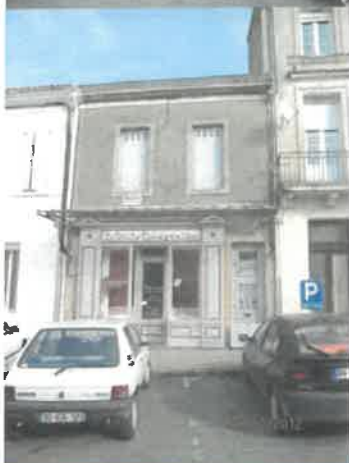
Parcelle 559
 Immeuble pierres enduit gris
 Corniche pierres bandeau
 Fenêtres encadrements pierres apparentes
 Marquise sur serrurerie
 Fenestrons encadrements pierres apparentes
 Volets bois usagés
 Soubassement 1 vitrine latérale plaquée (bois peint)
 Porte d'entrée

IMMEUBLE INTERESSANT (pl ; Gambetta)

A RAVALER et conserver vitrine plaquée te marquise

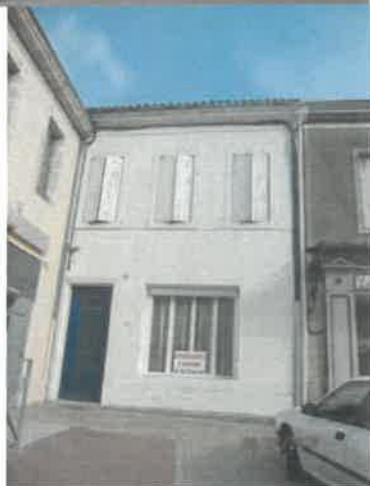
Parcelle 35
 Immeuble pierres peintes blanc 1 étage
 Corniche pierres
 Fenêtres encadrements pierres saillantes
 Balcon pierre filant
 Volets bois
 Soubassement peint blanc
 Pas de vitrine mais grande fenêtre

ETAT MOYEN

A RAVALER en totalité

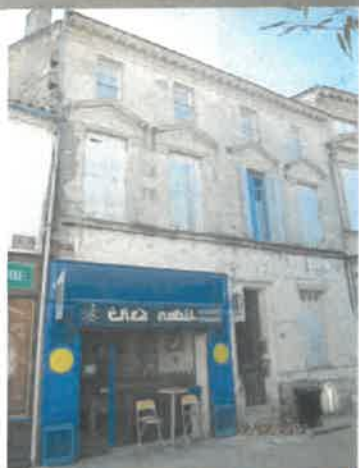
Parcelle 13
 Immeuble pierres apparentes 2 niveaux
 Corniche pierre sculptée
 Fenêtres avec tympan mouluré
 Volets bois
 Soubassement 1 vitrine latérale plaquée alignée sur limite mitoyenne
 + fenêtre et porte entrée pierres peintes

IMMEUBLE REMARQUABLE

RAVALER

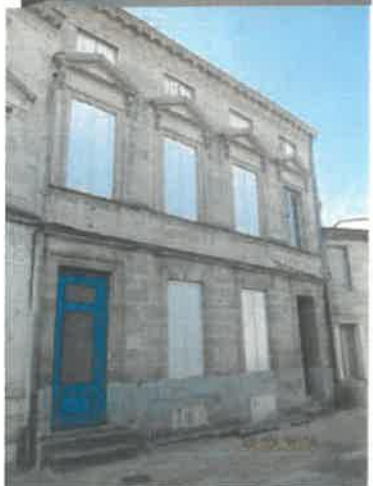
Parcelle 13
 Immeuble pierres apparentes 2 niveaux
 Corniche pierre et bandeau sculptés
 Fenêtres encadrement pierre mouluré avec tympan mouluré
 Volets bois
 Soubassement 2 entrées latérales
 Pas de vitrine peinture sous appuis de fenêtres

IMMEUBLE REMARQUABLE

RAVALER

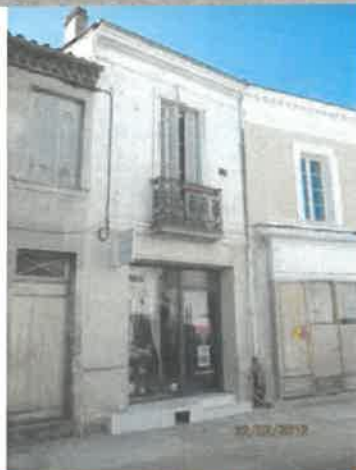
Parcelle 11
 Immeuble pierres blanches apparentes 1 niveau (ou peint blanc)
 Corniche pierre
 Fenêtres encadrement mouluré avec Volets bois
 Balcon serrurerie ouvragé
 Soubassement 1 vitrine centrale avec pierres apparentes

BON ETAT

RAVALER

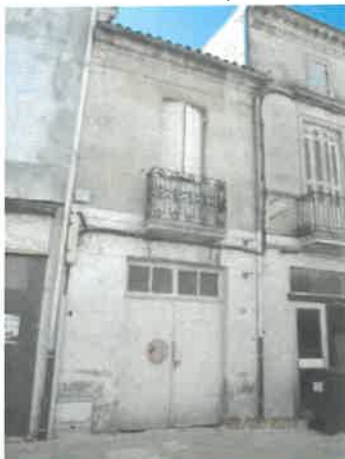
Parcelle 8/1
 Immeuble pierres apparentes 1 niveau
 Corniche pierre
 Porte fenêtre centrale avec volets bois
 Balcon central serrurerie ouvragé
 Soubassement 1 porte garage centrale bois pierres peintes blanc

ETAT MOYEN

RAVALER

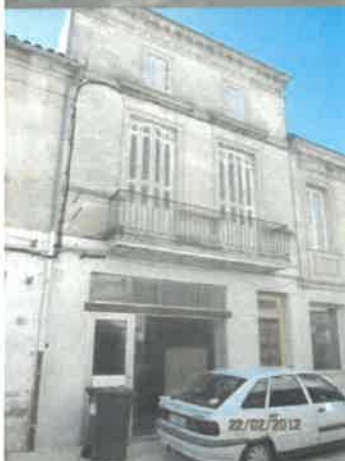
Parcelle 8/2
 Immeuble pierres apparentes 2 niveaux
 Corniche pierre sculptée
 Fenêtres et P. fenêtres avec encadrement mouluré
 Volets bois
 Balcon filant sous P.F. simple serrurerie
 Soubassement 1 vitrine latérale bandeau de vitrage « Naco » + porte d'entrée latérale, pierres peintes

ETAT MOYEN

RAVALER

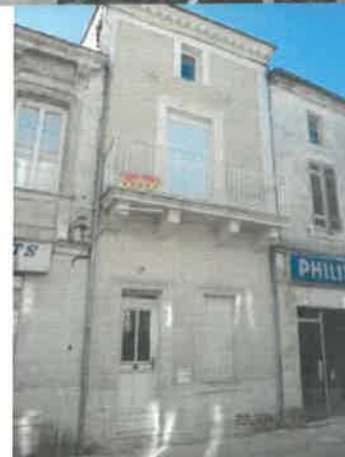
Parcelle 4
 Immeuble pierres enduites 2 niveaux
 Corniche pierre sculptée peinte
 Fenêtres avec encadrement peint
 Volets bois
 Balcon filant simple serrurerie
 Soubassement 1 porte d'entrée 1 fenêtre

BON ETAT

A MAINTENIR en l'état

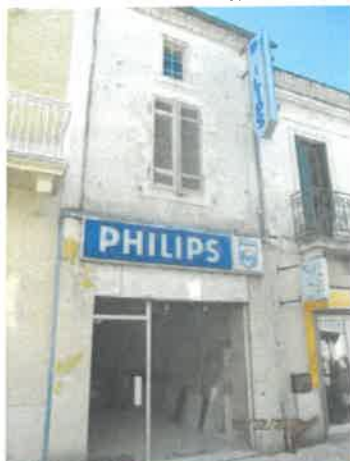
Parcelle 3
 Immeuble pierres enduit 2 niveaux
 Génoise
 Fenêtres avec pierres apparentes
 Volets bois
 Soubassement 1 vitrine centrale
 Bandeau enseigne plus large que vitrine et
 Linteau apparent usagé

ETAT MOYEN

RAVALER réduire l'enseigne

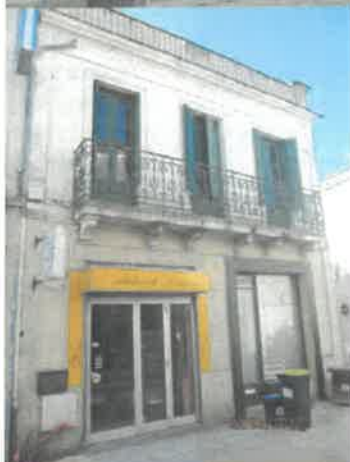
Parcelle 1
 Immeuble d'angle pierres peintes 1 niveau
 Corniche pierre sculptée + acrotère (pierre ?)
 Portes-fenêtres avec encadrement mouluré
 Volets bois
 Balcon filant serrurerie ouvragée
 Soubassement 2 vitrines encadrement et enseigne
 différentes

ETAT MOYEN

RAVALER trouver une unité dans les vitrines

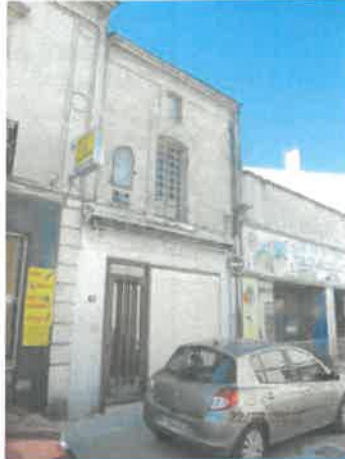
Parcelle 119
 Immeuble pierres apparentes 2 niveaux
 Corniche pierre moulurée
 Porte-fenêtre avec encadrement relief linteau légèrement cintré
 Pas de volet
 Niche vitrée avec vierge encastrée
 Soubassement 1 vitrine avec porte latérale bois pierres enduites peintes
 Store banne disparu + petit auvent de protection

ETAT MOYEN

RAVALER

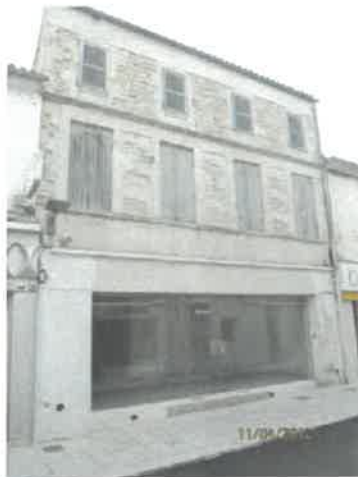
Parcelle 115
 Immeuble pierres moellons et appareils apparents 2 niveaux
 Simple débord de tuiles
 Fenêtres volets bois
 Soubassement 1 grande vitrine centrée
 Pas d'enseigne

ETAT MOYEN

REQUALIER le soubassement

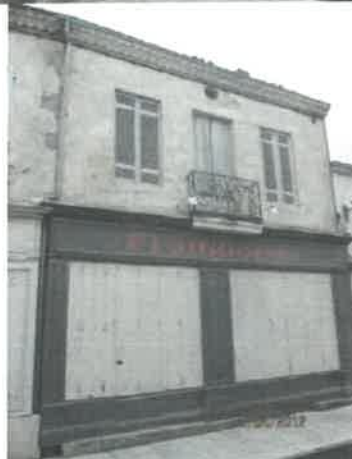
Parcelle 110
 Immeuble pierres enduit niveau
 Génoise
 Un œil de bœuf central
 Fenêtres encadrement en pierres apparentes
 Une porte fenêtre centrale balcon serrurerie ouvragée
 Soubassement 1 vitrine bois plaquée
 Bandeau enseigne intégré toute longueur

ETAT MOYEN

RAVALER conserver la vitrine plaquée

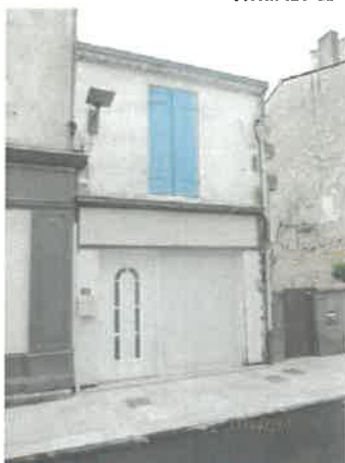
Parcelle 109
Immeuble pierres enduit 1 niveau
Génoise
Fenêtres ou porte-fenêtre centrale volets bois
Soubassement 1 vitrine décalé un entrée latérale
Bandeau enseigne toute longueur

ETAT MOYEN

RAVALER modifier la porte d'entrée hors contexte

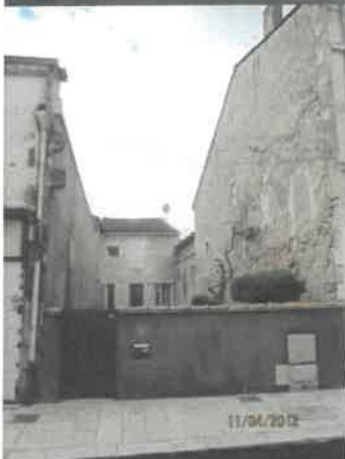
Parcelle 108
Immeuble pierres ravalé 1 niveau
En fond de parcelle

BON ETAT

à conserver en l'état
Possibilité de construire sur rue

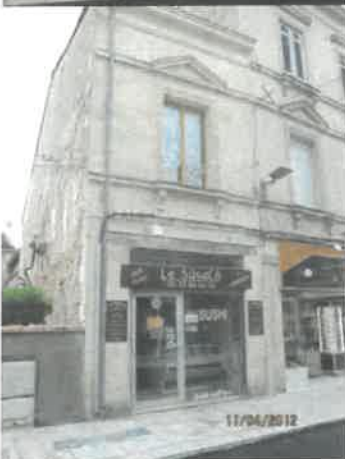
Parcelle 107
Immeuble pierres apparentes 1 niveau
Corniche pierre moulurée
Fenêtre centrale encadrement en pierres moulurée
Avec petit fronton et appui sur corbeaux
Soubassement 1 vitrine central linteau bois
Bandeau enseigne dépassant légèrement la vitrine

IMMEUBLE REMARQUABLE

Maintenir en l'état, réduire l'enseigne

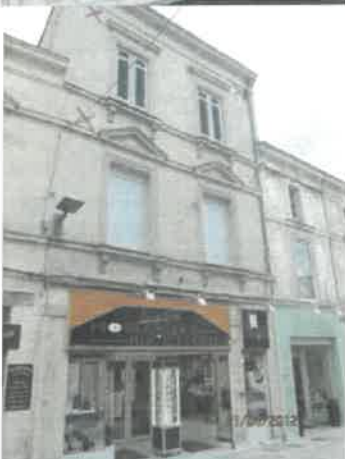
Parcelle 106
Immeuble pierres apparentes 2 niveaux
Corniche pierre moulurée
Fenêtres encadrement en pierres mouluré
Avec petit fronton et appui sur corbeaux
Soubassement 1 grande vitrine + petite vitrine latérale
Bandeau enseigne disproportionné

IMMEUBLE REMARQUABLE

Maintenir en l'état réduire la hauteur de l'enseigne

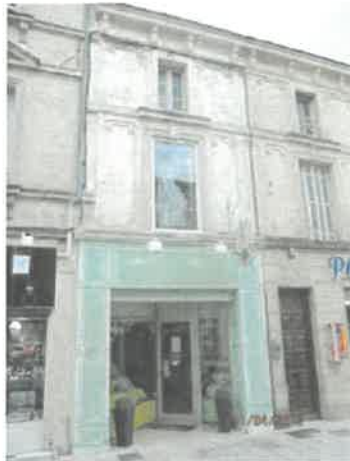
Parcelle 105
 Immeuble pierres apparentes 2 niveaux
 Corniche pierre moulurée avec corbeaux
 Fenêtres encadrement en pierres mouluré
 Soubassement 1 grande vitrine centrale plaquée bois
 Bandeau enseigne intégré

IMMEUBLE REMARQUABLE

Maintenir en l'état

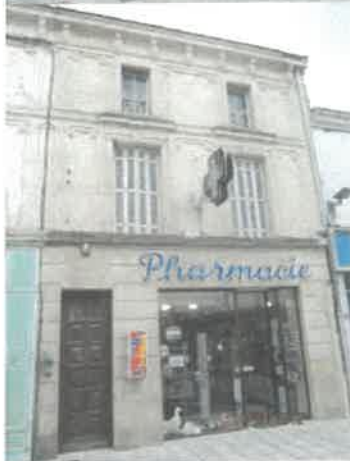
Parcelle 303a
 Immeuble pierres apparentes 2 niveaux
 Corniche pierre moulurée avec corbeaux
 Fenêtres encadrement en pierres mouluré
 Soubassement 1 grande vitrine latérale + porte d'accès
 Enseigne intégrée

IMMEUBLE REMARQUABLE

fait suite à l'immeuble précédent

Maintenir en l'état

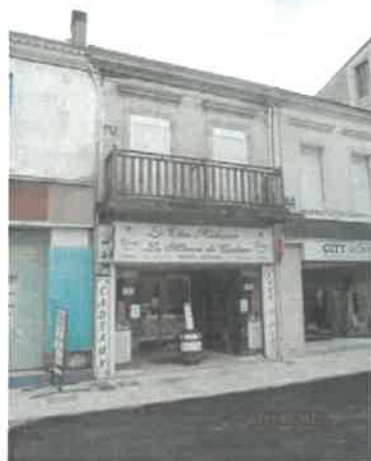
Parcelle 99a
 Immeuble pierres apparentes 1 niveau
 Corniche pierre moulurée
 Porte fenêtres avec simple encadrement volets roulants
 Balcon filant garde corps « contemporain »
 Soubassement 1 grande vitrine centrale
 Bandeau enseigne toute longueur façade, + Enseignes latérales

ETAT MOYEN

RAVALER Enseignes balcon à revoir

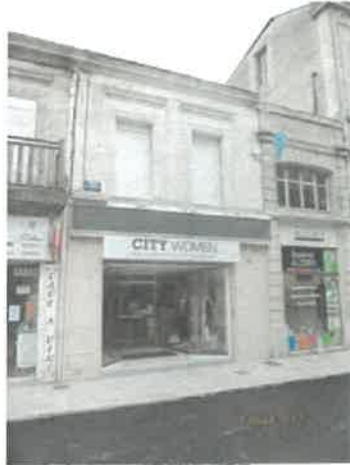
Parcelle 103
Immeuble pierres apparentes 1 niveau
Corniche pierre moulurée
Fenêtres avec simple encadrement volets roulants

Soubassement 1 grande vitrine centrale
Bandeau enseigne toute longueur façade, +
Sous enseigne centrée sur vitrine

BON ETAT

Maintenir en l'état supprimer grand bandeau

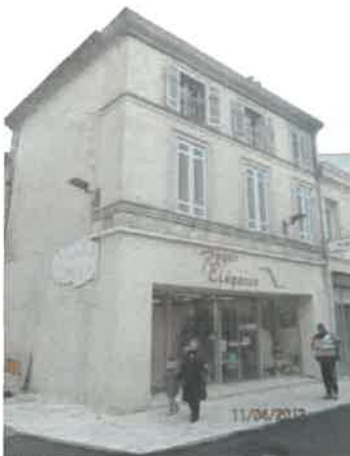
Parcelle 96
Immeuble d'angle pierres apparentes 2 niveaux
Corniche pierre moulurée
Fenêtres avec simple encadrement volets bois
Soubassement enduit 1 grande vitrine centrale
Enseigne intégrée

BON ETAT

Maintenir en l'état

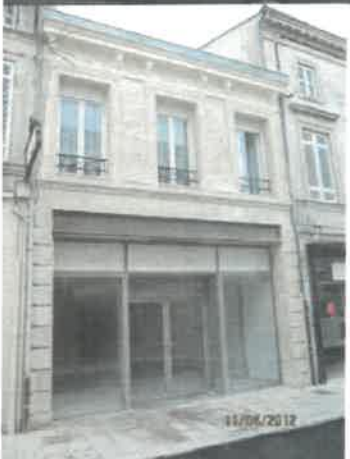
Parcelle 95
Immeuble pierres apparentes ravalées 1 niveau
Corniche pierre moulurée avec corbeau
Fenêtres avec simple encadrement volets roulants
Soubassement 1 grande vitrine centrale linteau IPN
Tableau pierres apparentes

IMMEUBLE REMARQUABLE

Maintenir en l'état

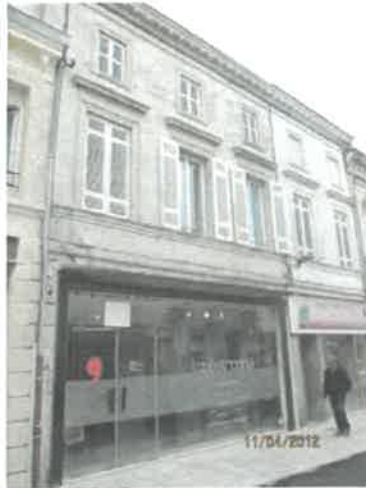
Parcelle 93
 Immeuble pierres apparentes 2 niveaux
 Corniche pierre moulurée
 Fenêtres avec simple encadrement volets bois
 Soubassement 1 grande vitrine centrale
 Enseigne sur vitrage

BON ETAT

RAVALER

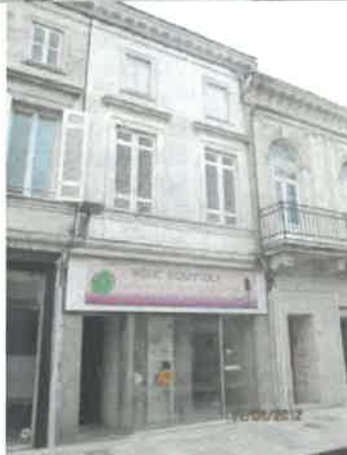
Parcelle 92
 Immeuble pierres apparentes 1 niveau
 Corniche pierre moulurée
 Fenêtres avec simple encadrement volets bois
 Soubassement 1 grande vitrine décalée + entrée latérale
 Bandeau enseigne toute longueur façade couleurs vives

ETAT MOYEN

RAVALER Enseignes à revoir

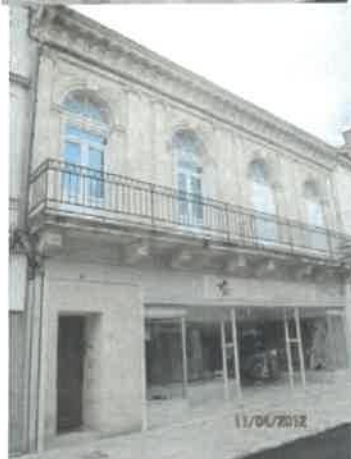
Parcelle 91
 Immeuble pierres apparentes 1 niveau
 Corniche pierre moulurée avec corbeaux
 Porte fenêtres arc plein cintre encadrement mouluré
 Balcon filant sur corbeaux garde corps simple serrurerie
 Soubassement grande vitrine latérale + entrée latérale
 Bandeau enseigne toute longueur

IMMEUBLE REMARQUABLE

RAVALER, à maintenir en l'état

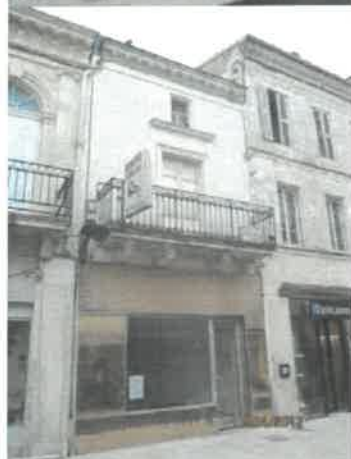
Parcelle 90
 Immeuble pierres enduit peint 1 niveau
 Corniche pierre moulurée
 Porte fenêtres avec simple encadrement
 Balcon filant sur corbeaux garde corps simple serrurerie
 Soubassement 1 grande vitrine décalée appui partiel
 Plaquage périmétrique

ETAT MOYEN

RAVALER vitrine à revoir

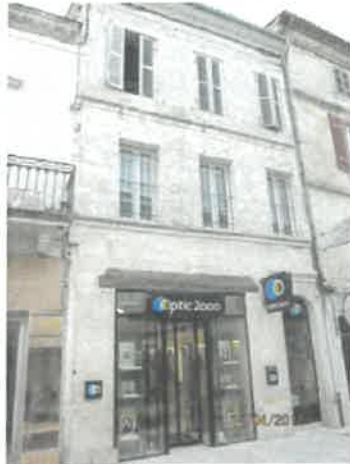
Parcelle 89
 Immeuble pierres apparentes 2 niveaux
 Corniche pierre moulurée
 Fenêtres volets bois
 Soubassement 1 grande vitrine latérale linteau bois
 Une porte accès latéral arc plein cintre
 Bandeau enseigne intégré

BON ETAT

Maintenir en l'état

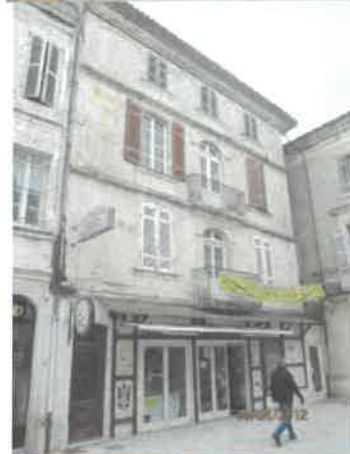
Parcelle 88
 Immeuble pierres apparentes 3 niveaux
 Corniche pierre moulurée
 Fenêtres volets bois + 2 portes-fenêtres centrales
 Petits balcons centraux simple serrurerie
 Soubassement 1 grande vitrine centrale + porte accès latérale
 Bandeau enseigne toute longueur façade, + banderole
 Auvent consoles bois et store banne
 Enseignes latérales

ETAT MOYEN

RAVALER vitrine à revoir

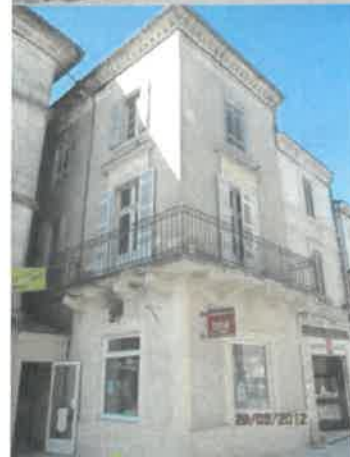
Parcelle 87
 Immeuble d'angle pierres enduit 2 niveaux
 Corniche pierre moulurée et corbeaux
 Fenêtres et porte-fenêtres volets bois
 Balcon filant en angle sur corbeaux garde coprs simple
 serrurerie
 Soubassement 2 fenêtre vitrines

BON ETAT

Maintenir en l'état

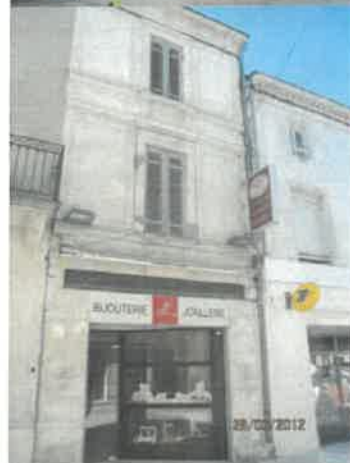
Parcelle 86
 Immeuble pierres apparentes 2 niveaux
 Corniche pierre moulurée
 Fenêtres avec simple encadrement volets bois
 Soubassement 1 grande vitrine centrale
 Linteau métallique
 Bandeau enseigne toute longueur vitrine

BON ETAT

RAVALER

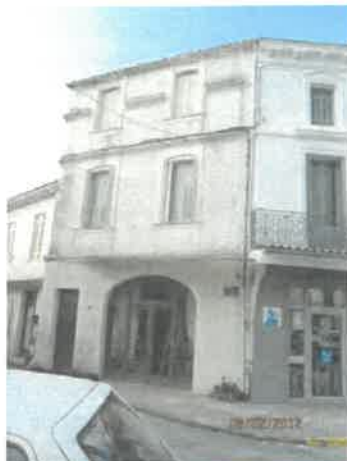
Parcelle 76 partie droite
Immeuble pierres enduit peint 2 niveaux
Génoise
Fenêtres avec encadrement mouluré
Linteaux en arc Volet bois
Soubassement 1 vitrine latérale anse de panier et
porte d'accès latérale
Auvent

IMMEUBLE REMARQUABLE (partie droite ?)

A RAVALER auvent à supprimer

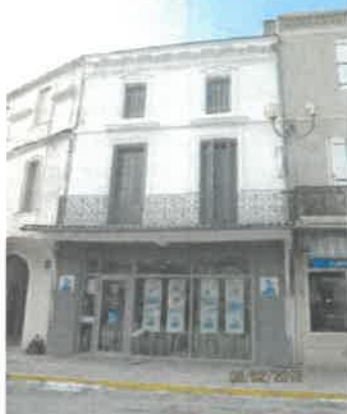
Parcelle 75
Immeuble pierres, peint blanc 2 niveaux
Corniche pierre moulurée
Portes-fenêtres et fenêtres avec encadrement mouluré
Petits tympan. Pas de volet
Balcon filant, garde corps serrurerie ouvragée
Soubassement 1 vitrine centrale avec affichage
Auvent tuiles

IMMEUBLE REMARQUABLE

RAVALER couleur vitrine et auvent à revoir

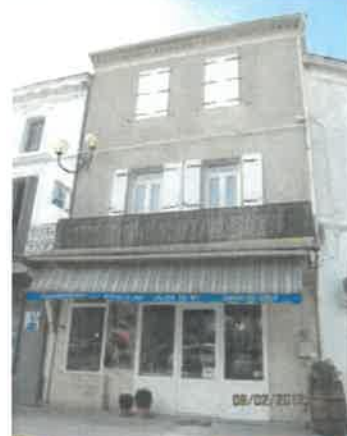
Parcelle 438
Immeuble pierres enduit gris 2 niveaux
Corniche pierre moulurée
Portes-fenêtres et fenêtres volets bois
Balcon filant sous porte F. serrurerie ouvragée
Soubassement 1 vitrine composite
Auvent onduline store banne usagé

ETAT MOYEN

RAVALER supprimer onduline et canis

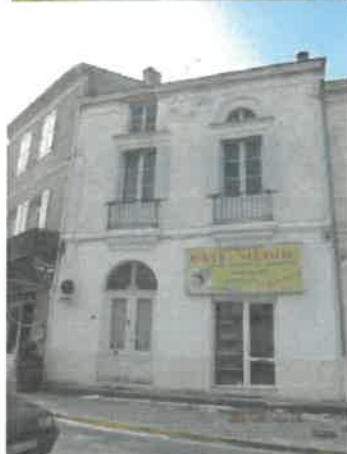
Parcelle 437
Immeuble pierres peint blanc 2 niveaux
Corniche pierre moulurée
Portes-fenêtres et fenêtres dont une en demi cercle
avec encadrement mouluré
Balcon sous porte F. simple serrurerie
Soubassement 2 vitrines dont un linteau en arc
Enseigne disproportionnée

RAVALER rétablir arc plein cintre

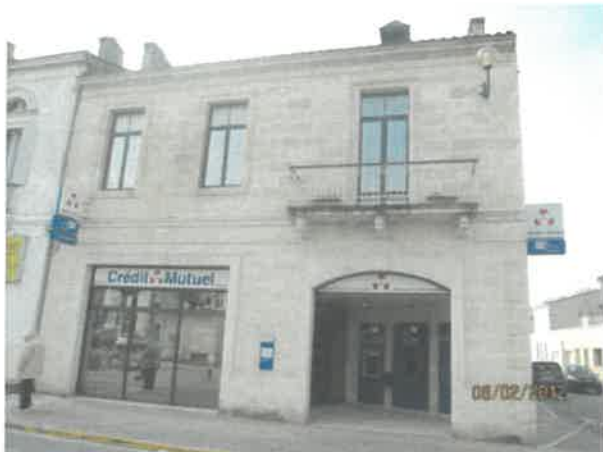
VITRINES LESPARRE

Parcelle 73
Immeuble d'angle pierres apparentes 1 niveau
Corniche pierre moulurée
Porte-fenêtres et fenêtres avec encadrement mouluré
Pas de volet
Balcon sous porte F. simple serrurerie
Soubassement 2 vitrines dont un linteau en arc
Enseigne intégrée

MAINTENIR en l'état
